ミリ波振動可視化レーダーによるトンネル切羽モニタリング  
(その1) 計測システムの概要と現場における試験計測結果

清水建設（株） 正会員 ○岩城 英朗，正会員 西 琢郎，正会員 多田 浩幸  
アルウェットテクノロジー（株） 正会員 能美 仁

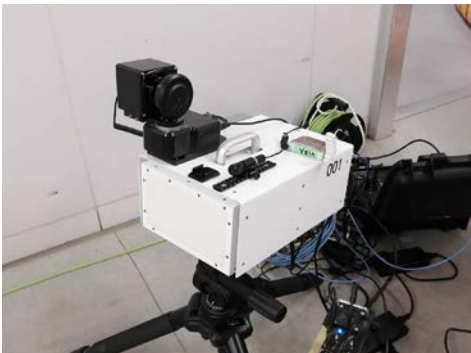
図-1 レーダー外観

本システムで用いるミリ波振動可視化レーダーは、トンネル切羽など面的に拡がりを持つ対象に対してミリ波（周波数 78[GHz]（波長 3.8[mm]）の電波）を照射し、その結果発生する計測対象からの反射波（散乱波）を、複数のアンテナ（アンテナアレイ）で同時に捉えるもので、この受信信号をリアルタイムで合成処理することで対象物の位置や動き（振動）を面的かつ高速で捉えることができる新たなレーダーである。このレーダーの外観および主要諸元を図-1 および表-1 に示す。

このレーダーを用いるトンネル切羽モニタリングシステムは、レーダー本体に加えて、レーダーと切羽との距離および角度を面的に3D点群の形式で取得する3D-LiDAR、さらにこれらの機器を制御し計測結果を表示するためのタブレット端末で構成されている。レーダーは小型で三脚を用いて切羽近傍の路盤に設置でき、さらにシステムはバッテリー駆動できるため、AC電源の敷設は必ずしも要しないことから、現場での運用性が大きく向上している。
