## スコリア地山におけるトンネル掘削時の湧水対策

西松建設(株)関東土木支社 正会員 ○平野 太一  
 西松建設(株)関東土木支社 正会員 奈良 聡 吉永 浩二  
 西松建設(株)土木設計部 正会員 大谷 達彦 原島 大  
 中日本高速道路(株) 東京支社 沼津工事事務所 正会員 山田 宏道

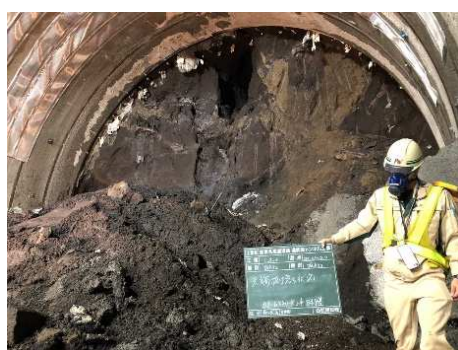
写真-1 切羽崩落状況

＜課題①＞ 多量湧水条件下において注入材の未反応（地山改良不足）による地山崩落が発生した（写真－1）。注入箇所に湧水が多いため通常の注入材（シリカレジ）では未反応で流されてしまい、地山を改良できなくなった。対策として、注入材をシリカレジから湧水抑制材（水発泡性ウレタン）による止水注入工法に変更した。補助工法（長尺鋼管先受け工・長尺鏡補強工・脚部補強パイル、図－3）の注入材をシリカレジから水発泡性ウレタンに変更することで、湧水による地山の劣化・緩みを最小限にすることができた。また、シリカレジと水発泡性ウレタンの選定の湧水量閾値を明確にするために、切羽で試験施工を実施した。その結果から、水発泡性ウレタンを採用する湧水量の閾値を 20L/min とした。

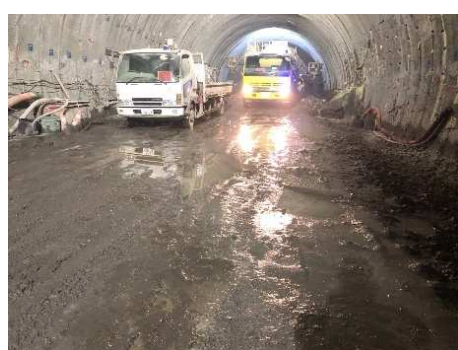
写真-2 路盤泥濘化状況

＜課題②＞ 下半盤からの湧き出しにより路盤の泥濘化が発生し、坑内重機・車両の走行に支障をきたし

た(写真-2)。対策として、横断側溝による釜場排水を施工した。下半切羽から後方20m以内にインバートコンクリート下面より500mm下(深さ約2m、幅1m)まで掘削し、横断部は割栗石に置換え、両土平に釜場を約20m毎に設置した(図-4)。この結果、2.5%の下り勾配であったが、坑口側から切羽側に流れてくる湧水を遮断することで路盤泥濘化防止が図られ、切羽側の地下水位を低下させることで作業効率や安全性が向上した。さらに、下半切羽から30m以上離れると濁度が低下し、清濁分離も可能となった。

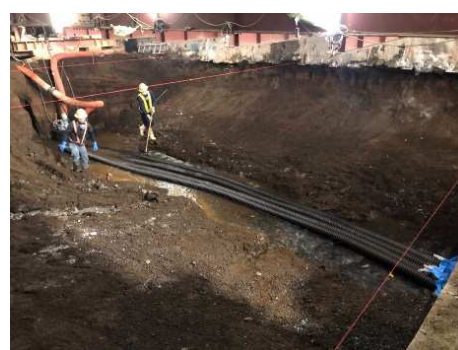
写真-3 仮中央排水管設置全景

＜課題③＞ インバート施工前の湧水把握のための試掘結果では坑口から900m～1,300mに富士山の伏流水が発生していた。そのため、インバート切羽面の崩落、インバート栈橋支持地盤の沈下による安全性の低下が懸念された。対策として、インバート1サイクル(10.5m/BL)毎にインバート下面より500mm下に仮中央排水工を実施した(写真-3)。トンネルセンターに幅600mmで掘削し、シングルプレスト管(φ150mm有孔管)を設置し、深さ500mmのフィルター層(割栗石40-80)を形成し(図-5)、地下水位を低下させ、湧水処理(最大6吋11kwポンプ2系統設置)を行った。その結果、切羽面の崩落やインバート栈橋支持地盤の沈下を防止することができ、安全に掘削することができた。

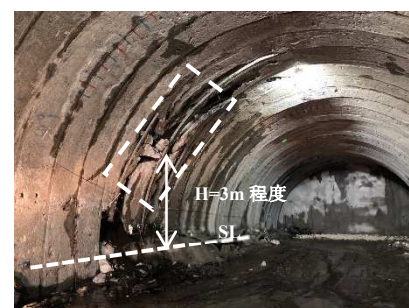
写真-4 下り線支保工変状状況

前述した対策を実施しているにもかかわらず、地下水位上昇により、トンネル掘削前の地山に空洞や緩み領域が広範囲に拡がり、切羽から20m後方の約30m区間で上半左側の支保工が最大80cm沈下し、50cm内側へ押し出される変状が発生した(写真-4)。そこで、変状対策工として上半の増し吹付コンクリート・サイドパイル・脚部パイル・坑壁背面の空洞充填を実施した。想定していた以上にトンネル背面地山のゆるみ領域が広がっていたため、注入作業に5ヶ月を要し、掘削再開までに合計8ヶ月を要した。
