## 住宅街に近接した日本最大断面トンネルの施工実績

鹿島建設(株) 正会員 居川圭太 畝田篤志 樋川 敦 清水海斗 ○田中謙士朗  
東日本高速道路(株) 非会員 松本大輔 峯裕太郎 山崎和輝 上野 渉

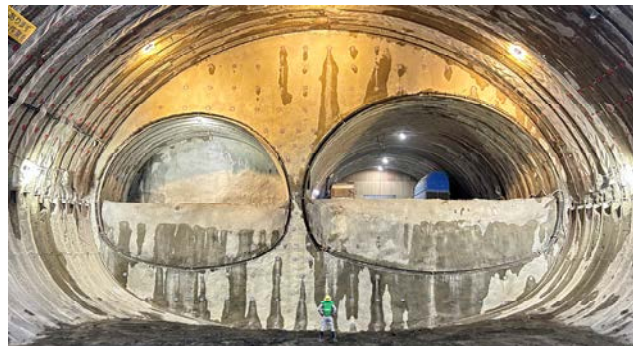
写真－1 日本最大断面の全景

横浜環状南線釜利谷庄戸トンネル工事では、釜利谷ジャンクションから上郷神戸橋間の約 1,200m の工事区間においてトンネル掘削や躯体構築などを行っている（図－1）。分合流区間（延長約 264m）は 4 つのトンネルを合流させて 2 つのトンネルにするため最大幅 29m，最大掘削断面積  $485\text{m}^2$  の国内最大の超大断面トンネルを施工する。本稿は，地上部に民家が近接し土被り約 10m で日本最大の道路トンネルを NATM で構築した分合流区間上り線での取組みと成果について報告する。
