天竜川近接における推進工掘進時のビット摩耗要因  
一竜西国営施設応急対策事業 天竜川伏越建設工事（その2）一

熊谷組 正会員 ○濱田 好弘, 正会員 大西 廣和

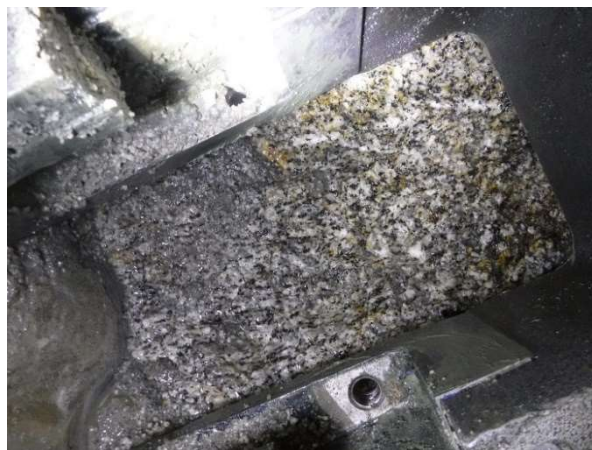
写真-2 全般に新鮮な岩盤面(169m 付近)

推進工では、全般に、169m 付近よりも発進立坑側は新鮮な岩盤が露出し（写真-2）、198m 付近よりも到達立坑側は、風化変質の影響がみられた（写真-3）。特に、139m 付近の一軸圧縮強度は  $131.6\text{N/mm}^2$  とさらに硬質な岩盤に遭遇しており、一軸圧縮強度がビット摩耗に影響を及ぼしたと考える。

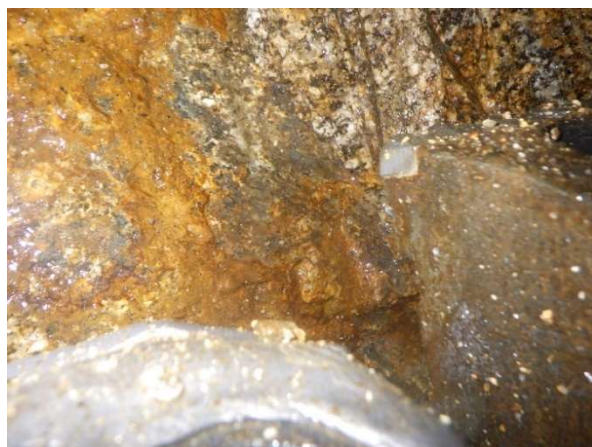
写真-3 風化変質が顕著な岩盤面(232m 付近)
