バサルト繊維プレート（BFP）と防水断熱板（PG 板）を併用した対策工法の確立

東海旅客鉄道株式会社 正会員 ○新原 元樹

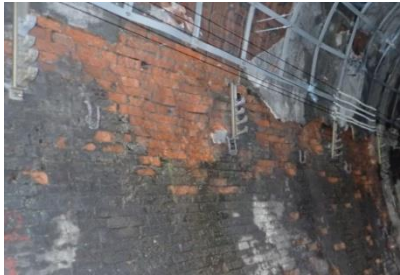
中央本線奈良井～木曽平沢間の高見トンネルは、長野県塩尻市の積雪寒冷地に位置し、冬季はマイナス10℃を下回る環境下にある。トンネル内は通年湧水があり、冬季には氷柱が多数形成される。トンネルは1909年（明治42年）に築造され、覆工はレンガ4層で形成されており、建築限界<sup>i</sup>との最小離隔が38mmの狭小レンガ造トンネルという特徴を有している。現在、建設から113年が経過し、レンガ覆工の経年劣化が進んでいる（図－1）。

図－1 レンガ劣化状況

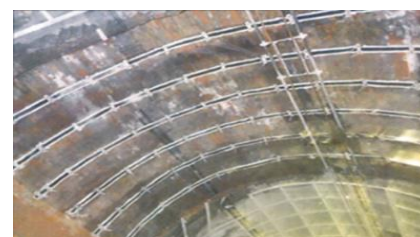
施工は、建築限界を支障するトンネルアーチ部のレンガ1層分を撤去し、撤去部分に図-5に示すBFPを0.5m間隔で設置した。その後全周にPG板を設置した。施工は以下の手順でおこなった。

図-5 BFPの設置状況

- ① マーキングを行い、アンカー打設及びBFP設置箇所を決定。
- ② 既設の樹脂ネットを撤去。
- ③ 1層分のレンガ覆工の撤去及び不陸整正の実施。
- ④ BFPアンカーに巻き付けてあるビニールホースを取り除き、剝落防止用のバサルトネットを設置。
- ⑤ BFP背面に接着剤を塗布し、固定金具による締め付け。
- ⑥ BFPの前面にPG板を設置。
