## バックルプレート改良桁架設における工法の検討について

○東鉄工業株式会社 横浜支店 正会員 吉澤 良\*

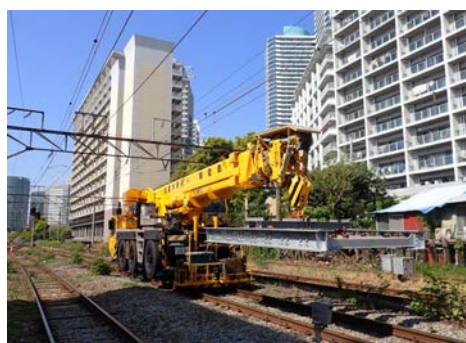
写真-1 50 t 軌陸クレーンによる運搬

本稿では今回、改良桁の運搬・架設について、工事費のコスト削減を目的とした、50 t 軌陸クレーン(写真-1)を使用しない工法を検討したので、その内容と成果を報告する。

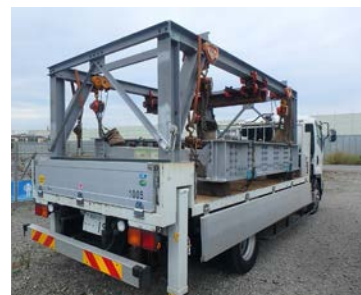
写真-2 9 t 軌陸平トラックによる運搬

新工法を検討するにあたって、まず改良桁(1基約 3 t)を 3t トロに積載し、4.9 t 軌陸クレーンで押す形で運搬し、既設桁上に施工当日に鋼材で吊り架台を組み、そこからチェンブロックで改良桁を吊り降ろし架設する案を検討した。しかし今回の施工箇所である横須賀線の当該架道橋周辺の軌道勾配では、軌陸クレーンでトロを押して走行できないことが、軌陸車リース会社で行った過去の実証実験データにより判明した。そこで桁は軌陸平トラックでの運搬を検討した。吊り架台は、桁をトロに代えてトラックで運搬することで、揚程を確保するための高さが必要となり、重量も増すことから施工当日に組み立てることが難しく、吊り架台を門型クレーン(図-3)のような構造にして、事前に工場製作することとした。それを現場まで運搬し、軌陸クレーンを使用して既設桁に設置した。当初、運搬車両は、改良桁と吊り架台を軌陸平トラック 2 台で運搬することを想定したが、大型の 9 t 軌陸平トラック(写真-2)を採用することにより、吊り架台と改良桁を 1 台で同時に運搬が可能になり、コスト削減につながった。

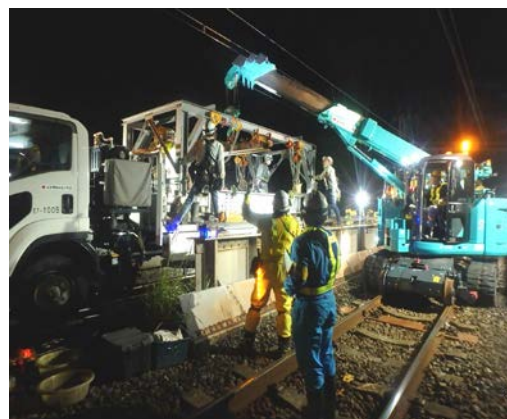
写真-3 軌陸クレーンによる吊り架台設置

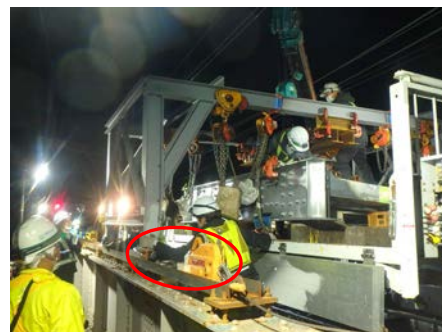
写真-4 軌条設備とチルトタンク・チルホール

今回の新工法を実現するにあたり、いくつかの問題点が浮き彫りになった。当該架道橋の改良桁は、横須賀線上り線6連、下り線5連を架設する。改良桁を所定の位置へ架設するには、吊り架台を移動させる必要があり、事前に既設桁の上フランジに溝形鋼で軌条設備を設置し、吊り架台底部にチルトタンクを装着して軌条設備上のチルホールで牽引することで、移動を可能とした。(写真-4)
