## 各和橋（東名高速道路）における PC グラウト再注入工事

### 1. はじめに

### 2. PC グラウト再注入の施工

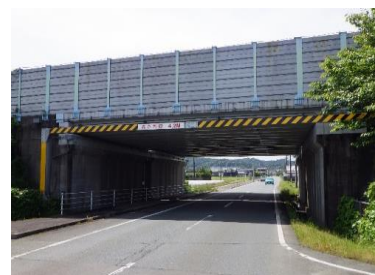
写真-3 各和橋全景

各和橋は、写真-3に示すとおり、市道が交差する高架橋である。桁下高さが4.2mと低く、吊り足場を設置すると車両通行に必要な桁下空間を確保出来ないため、足場には高所作業車を使用し、片側交互通行規制にて調査を行った。PC グラウト再注入時も、同様の通行規制を行い、グラウト材が通行車両に飛散しないよう、シートを桁下に密着させた防護により施工を行った。

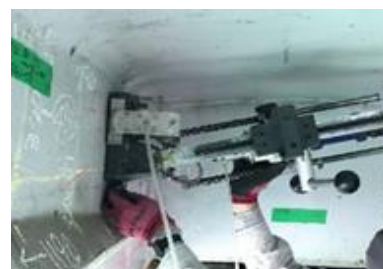
写真-4 斜め削孔状況

電磁波レーダーによって鋼製シースの位置を特定し、墨出しを行った。充填度調査は、診断の確実性と迅速性からドリル削孔＋シース開削＋工業

PC グラウト再注入と新設のグラウトで大きく異なる点は、削孔調査の工程が必要な点である。工事開始時は、ケーブル毎のグラウト充填状況が明確でないことが多く、この場合グラウト充填調査は補修工事において実施する。再注入を行う上で充填孔となる削孔は必ず必要である。本工事では、調査孔と注入孔を兼ねた従来径より小さいφ15.5mmでPCグラウト充填調査と再注入の施工を行った。
