## 渦電流探傷試験の実橋検証結果と課題

首都高技術株式会社 正会員 ○富田 大樹  
 首都高技術株式会社 正会員 浅川 優太  
 首都高技術株式会社 非会員 木下 剛

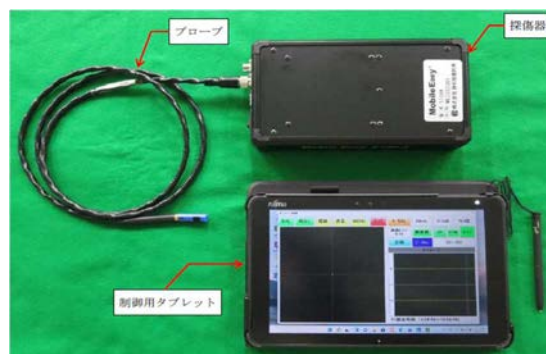
図-1 探傷器 (mobile eddy)

今回の現場検証には、(株)IHI 検査計測社製の Mobile EDDy®を使用した(図-1)。探傷機本体と制御用タブレットは独立しており、Bluetooth 接続が可能のため、現場での持ち運びに優れている。使用するプローブは一様化方式を採用しており、一般渦流方式と比較して、表面形状の影響を受けにくく、高速探傷が可能である。また、AI による判定補助機能が搭載されており、3段階のリアルタイム評価が可能となっている(図-2)。

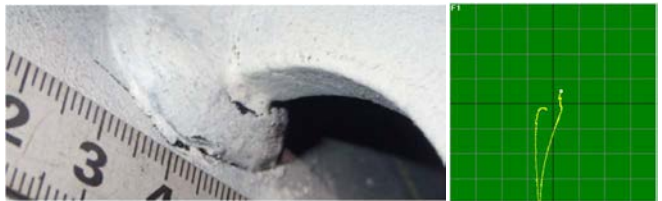
図-4 検出できた3mmの母材進展き裂と波形信号

ETは平板に発生したき裂を検出する能力は高く、過年度に実施した検証結果では、図-4 に示す3mmの母材進展き裂を確認することができた。しかし溶接ビード上の探傷では凹凸の影響を排除しきれないため、今回の検証では1～9mmの微細なき裂を見逃す結果となった。よって現段階では10mmを閾値とし、それを超えるものは検出可能であると考えるのが妥当と考える。
