## 溶接補強桁における変状と対策後の状況について

JR 東日本 正会員 ○森井 広樹  
JR 東日本 非会員 南館 克哉

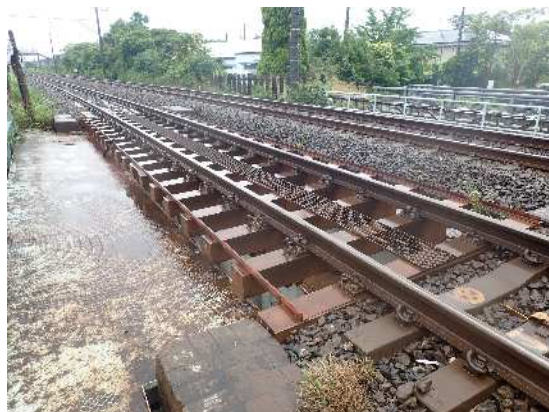
図-1 A 橋りょう全景

A 橋りょうは上下線で材質が異なり，上り線は RC 単 T 桁（1968 年度製作），下り線はリベット構造の上路プレートガーダー（1912 年度製作）であり溝型補強部材を溶接接合した溶接補強桁である（図-1）．また，A 橋りょうは曲線半径  $R=800$  の曲線区間に位置している．2020 年度の定期的な検査において下り線の溶接補強箇所に変状を確認した（図-2）．本稿では，その変状発生原因に関する調査結果とそれに対する対策工を施した現在の状況を報告する．

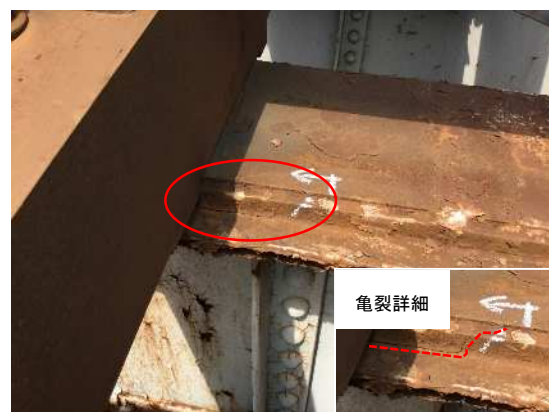
図-2 溶接部亀裂状況

亀裂は内軌側で 11 箇所，外軌側で 1 箇所確認できマクラギ直下に集中して発生していることが分かった．

磁粉探傷試験の結果，すべての亀裂の先端がマクラギを囲うように線路直角方向に進行していることが分かった．

亀裂の発生箇所について、A 橋りょうは曲線半径 R=800 の曲線区間に位置していることから列車通過時に内軌側の溝型補強部材が外軌側よりも圧縮を繰り返すことで、内軌側に集中して亀裂が発生したと考えられる。

上フランジ側の溝型補強部材は補強部材として機能していないことや、設計時に比べ現在は列車荷重が軽くなったため不要な部材であると考えられることから、溝型補強部材の撤去を検討することとした。撤去工事に先立ち溝型補強部材が撤去可能か検証した。検証方法は上フランジ側の溝型補強部材を除いた断面での営業列車通過時の耐荷力を照査した。<sup>2)</sup> 載荷荷重を EA-17, 速度 95 km/h で上フランジ (圧縮側) と下フランジ (引張側) の現有応力比率を算出した (表-2)。その結果、溝型補強部材が無くても耐荷力は問題ない結果となったことから撤去工事を実施した。撤去工事は 2021~2022 年度の 2 ヶ年にかけて実施した。2021 年度で現状のマクラギ間のみの溝型補強部材を撤去し、2022 年度で残りの溝型補強部材の撤去及びマクラギ交換を実施した。溝型補強部材の切断面を図-5 に示す。

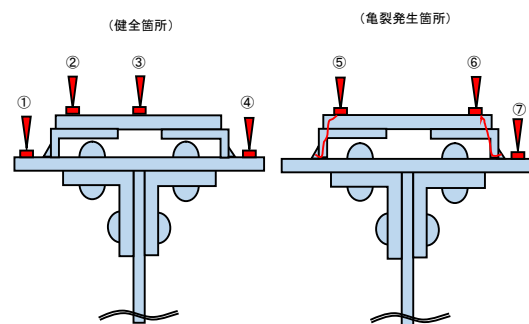
図-3 ひずみゲージ貼付け箇所

目視調査により亀裂の発生箇所および発生数量を把握し，磁粉探傷試験により亀裂の規模測定や進行方向の確認を実施するとともに，応力測定により亀裂の進行性の有無を確認した．応力測定は，健全箇所と亀裂発生箇所それぞれにひずみゲージを貼付け実施した．ひずみゲージの貼付け箇所を図-3 に示す．

応力測定結果は表-1 に示す．公称応力として測定した支間中央部は健全箇所 [ch1, ch4] で 19.1～23.6MPa，亀裂発生箇所 [ch7] で 33.7MPa と，高い応力は発生していなかった．亀裂の先端部 [ch5, ch6] については，121.5～172.7MPa という非常に高い応力が発生していることが分かった．

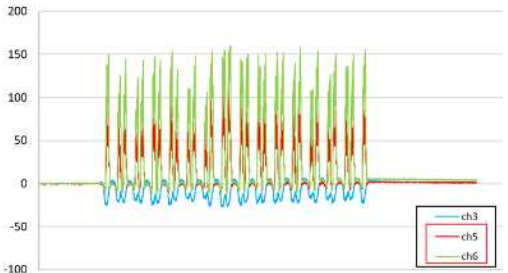
図-4 応力波形 [ch3, ch5, ch6]

応力測定結果について、亀裂の先端部 [ch5, ch6] では高い応力が測定されたことから今後も進行する可能性がある結果となった。また、張り付けたひずみゲージは上フランジ側であることから本来は圧縮応力が生じるはずが、計測した応力波形では亀裂の先端部は引張側に応力が発生している (図-4)。これは列車通過時にマクラギが線路直角方向に溝型補強部材を押しつぶすことにより溶接部に対し発生した引張応力を示していると考えられる。溝型補強部材に圧縮応力が作用していないことから、補強部材としての機能を果たしていないと考えた。
