## 太陽光発電で稼働する IoT センサによるひずみの長期モニタリング

立命館大学 学生会員 ○小西 優真

### 1. 研究背景・目的

### 2. IoT システム概要

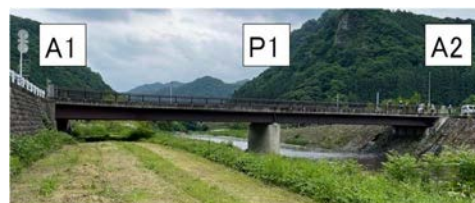
図-2 に示す群馬県内の林道橋を対象とし、開発した IoT システムを設置した。橋長 55.500m の 2 径間連続橋であり、A1 側に大型車両進入のための拡幅部が設けられている。A1 側の橋台へは、河川敷より容易にアクセス可能である。IoT センサなどは、コンテナボックスへ収納し、A1 橋台の橋座に設置した。

図-2 対象橋梁

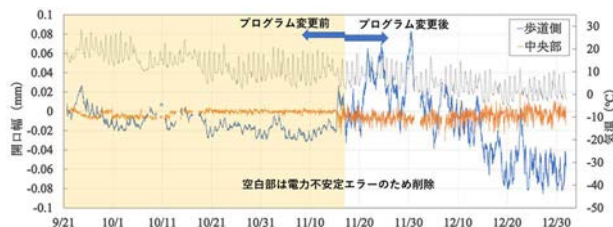
2022 年 9 月 21 日から 12 月末までの実橋梁で得られた  $\pi$  型ひずみゲージのデータを図-4 に、I 型ひずみゲージのデータを図-5 に示す。図-4、図-5 において、空白部分は、日射量が少なく電力供給が少なかったため、電力が不安定となり、計測されていない、大きく値が異なっているなどのデータをエラー値として削除している。 $\pi$  型ひずみゲージでは、プログラムに不備があり、図-4 のようにプログラム変更前と変更後を表している。 $\pi$  型ひずみ設置箇所において、歩道側と車道側では、橋梁の拡幅部の影響によって振動が伝わりやすく、歩道側のデータの変動が大きくなることが予測される。図-4 より、橋梁中央部に比べ、歩道側の開口幅の変動が大きくなり、予測していたデータの傾向が確認できた。また、歩道側は中央部に比べ、疲労や拡幅部の影響によって開口幅が大きく変動し、遊離石灰が析出していると考えられる。このことから、ひび割れの開口幅の変動を IoT センサで計測することができたと考えられる。I 型ひずみゲージ設置箇所では、気温の変化によって橋梁が伸縮し、ひずみ値が変化すると予測される。図-5 より、鋼板のひずみ値の変化と気温の変化に相関がみられた。このことから、橋梁の伸縮によって生じたひずみを IoT センサで計測することができたと考えられる。

図-4  $\pi$  型ひずみゲージ

以上より、開発した IoT システムを用いて、ひび割れの開口幅の変動、鋼板のひずみの変化を計測することができた。しかし、太陽光発電の電力の不安定さなど課題解決の検討が必要である。

- 1) ひび割れの進展を開発した IoT センサで計測することができると考えられる
- 2) 橋梁の伸縮によって生じたひずみを開発した IoT センサで計測することができると考えられる
- 3) 日照時間が少ない場合、IoT センサに供給される電力が低下し、機能しなくなることが分かった。そのため、現段階で使用している太陽光発電に加え、風力発電やその他の発電を検討する必要がある
