## トラス橋点検における UAV 導入の適用性検証について

西日本高速道路エンジニアリング九州(株) 正会員 古場 堅祐

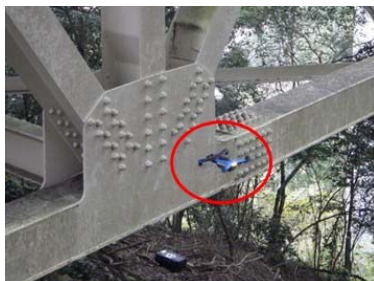
写真-1 格点部外側撮影

UAV 撮影による点検は、(1) 動画撮影・静止画抽出 (2) 画像解析による画像合成 (3) 画像による変状判定の流れで実施するものとした。(1) では写真-1~3 に示すとおり、トラス橋の各部材の全ての面を漏れなく撮影する必要があり、特に傾構、斜材、横構及び格点部などは高度な UAV 操縦技術が求められる。また、(2) (3) での作業を適切な画質で行うため、画像の目標解像度は  $0.5\text{ mm} \times 0.5\text{ mm}$ /画素以下とする必要があり、今回の撮影で使用した UAV で目標解像度を満足するためには、撮影対象箇所との撮影距離が 1.1m 以内である必要があった。

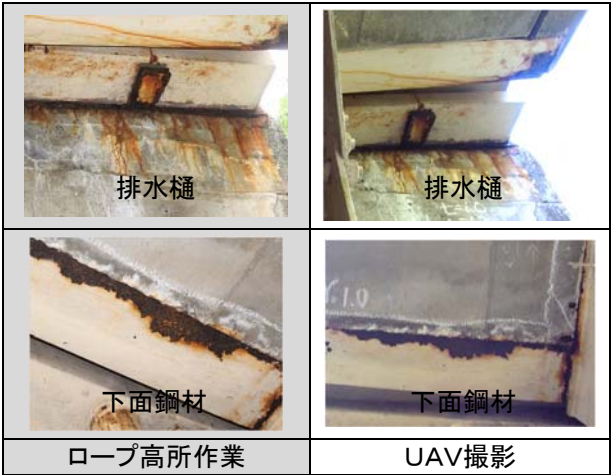
写真-4 撮影精度比較

写真-4 に示す伸縮装置部では、ロープ高所作業、UAV撮影ともに撮影画像から発錆の確認及び判定が可能であり、撮影精度は同等と判断できる。一方で写真-5 に示すとおり、変状発生部材によってはUAV撮影での変状確認が困難な箇所も見受けられる。UAV撮影での条件が厳しく判定が困難な箇所は次の2種類であることが分かった。

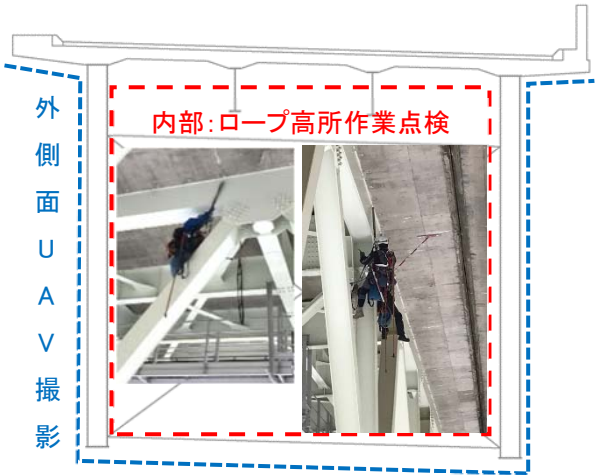
図-1 UAV撮影の適用範囲

トラス橋の外側部材は明るく、正対して撮影可能なことから、UAV撮影による点検は実現可能である。一方、内側部材は暗く、構造が複雑で正対しての撮影が困難であるためUAV撮影に時間を要しており、UAV撮影は外側部材に対して有効である。

これらの結果から、図-1 に示すとおり、トラス橋の全部材をUAV撮影にて点検することは困難だが、外側及び橋脚には適用可能で、ロープ高所作業の代替が可能である。

UAV撮影は検証2径間(L=105m)に対して、鋼部材面を全て撮影すると5,075mになる。外側面は1,031mであり、トラス橋の20%程度はUAV撮影での点検が可能となる。
