## 常緑針葉樹を対象とした落葉起因の黒色皮膜形成状況調査

## 1. 背景・目的

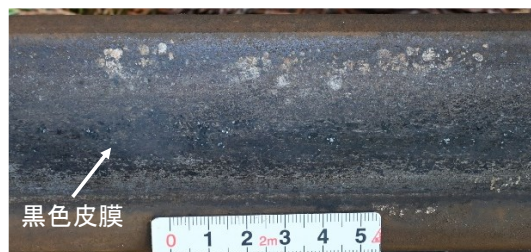
図1 黒色皮膜の形成例

秋季の山間線区においては、落葉に起因するタンニン鉄を主成分とする黒色皮膜<sup>1)</sup>が、レール頭頂面上に形成する(図1)。この黒色皮膜は、雨や朝露等により湿潤状態になると、車輪／レール間の粘着力を大幅に減少させることが知られており、空転や滑走を誘発する恐れが懸念される。この黒色皮膜は、落葉が最盛期を迎える秋季を中心に、その形成が確認されている。一方で、杉に代表される常緑針葉樹については、落葉の最盛期はないものの、沿線に植生している箇所においても、黒色皮膜の形成が確認されている。そこで本研究では、常緑針葉樹である杉が植生している線区を対象に、沿線に軌道モニタリング装置を設置し、黒色皮膜の形成状況ならびに軌道内の状況を観察することとした。

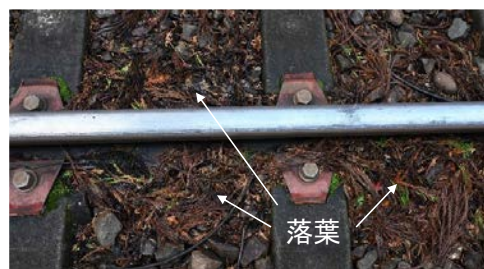
図4 軌道内の状況（12月中旬）

その後のモニタリング結果より、当該箇所においては、列車通過によって撒き上げられた杉の葉が起因とみられる黒色皮膜の形成、ならびに降雨による黒色皮膜の除去が、12月中旬まで繰り返しもたらされていることを確認した。なお、9月19日の台風によって軌道内に堆積した杉の葉の量は、時間の経過とともに漸減する傾向が見られたものの、12月中旬まで残存していた（図4）。したがって、当該区間においては、台風などの強風時に落下した杉の葉を人工的に撤去することにより、黒色皮膜の形成を抑制する効果が期待できる。
