## 新幹線における降雨防災対策工事の取組みについて

東日本旅客鉄道株式会社 高崎支社 高崎土木技術センター  
 東日本旅客鉄道株式会社 高崎支社 高崎土木技術センター  
 東日本旅客鉄道株式会社 高崎支社 高崎土木技術センター  
 東日本旅客鉄道株式会社 高崎支社 高崎土木技術センター

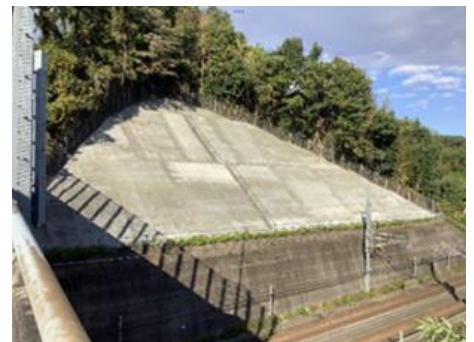
写真1 切土区間の施工（モルタル吹付工）

降雨防災対策では安定計算結果より斜面安定工が必要な箇所については簡易吹付格子枠工にて対策を行っていた。新幹線土砂流入対策工事では、簡易吹付格子枠工は枠内が植生基材であるため、表面からの浸透水がのり面の安定に対して悪影響を及ぼす可能性があると考え、表面からの浸透水の不安定の防止を目的に既設吹付格子枠工の枠内をモルタル吹付し、のり面との一体化を図った。（写真1）施工順序は、厚層基材を可能な限り撤去後、菱形金網を既設簡易吹付格子枠工の前面に設置し、水抜き孔の設置後、斜面の安定化と一体化を目的としたアンカーを打設後、繊維モルタルで全面吹付を行った。

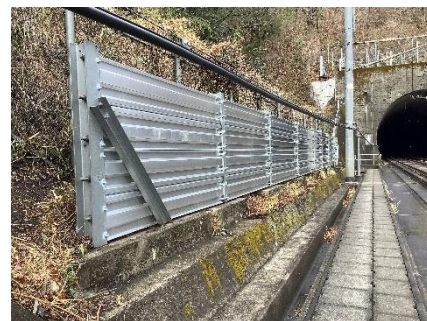
写真3 土砂止め柵改良工

れた。しかし、近年の異常気象等の観点から当時の想定した土砂の流出量より多くの土砂の流出があると想定し、線路脇への土砂流入を阻止できるよう既設の土砂止め柵に鋼矢板を積み上げる等して、改良した。（写真3）

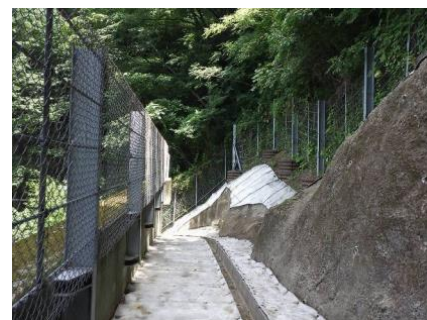
写真4 モルタルシート敷設工

工事用通路や材料搬入が困難であり、施工面積が少ない箇所については、モルタルシート敷設工の複合材料であるドライコンクリートを立体織物に内包した構造のものを使用し対策とした。敷設後に散水することで硬化し、薄く、高耐久で水密性が高い。これは防水効果のあるコンクリート面を構築し、モルタル吹付工と同等の圧縮強度を発揮する。これに加えアンカーを打設することにより、すべり崩壊対策とすることで、トンネル坑口の対策とした。よってトンネル坑口周りの小規模な範囲ののり面についてはこの工法を採用し施工を進めた。（写真4）

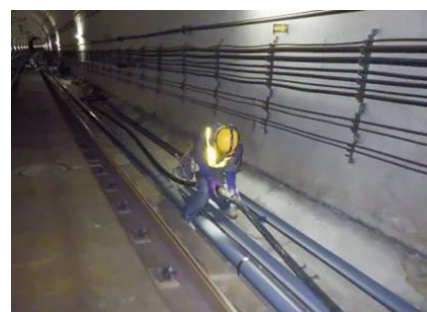
写真5 営業線脇設置の配管状況

工事用通路や材料搬入が困難であるが、営業線脇の高低差が少なく、施工箇所周辺にプラントヤードが設置できない箇所についてはモルタルの圧送距離が長距離可能な吹付工法を採用し、施工を進めた。この工法は圧送距離 500m以上の箇所についても施工可能であり、品質も確保されることから採用した。プラントヤードが現場周辺に確保できない箇所は、営業線脇にホースを存置する計画とした。ホースに近接して営業線が高速で走行するため、飛散防止対策としてホースを半割管で囲い、営業線脇の路盤部に設置した。（写真5）設置の際は接着系アンカーを使用した固定方法とし、新幹線からの落雪による塩ビ管の破損に注意する等、ホースの飛散対策に十分注意したうえで施工を進めた。これは夜間の限られた時間の中での配管であったため非常に労力を要した。
