# 今庄豪雨災害復旧工事の一考察について

大鉄工業（株） ○正会員 竹俣 裕行  
西條 淳

## 1. 概要

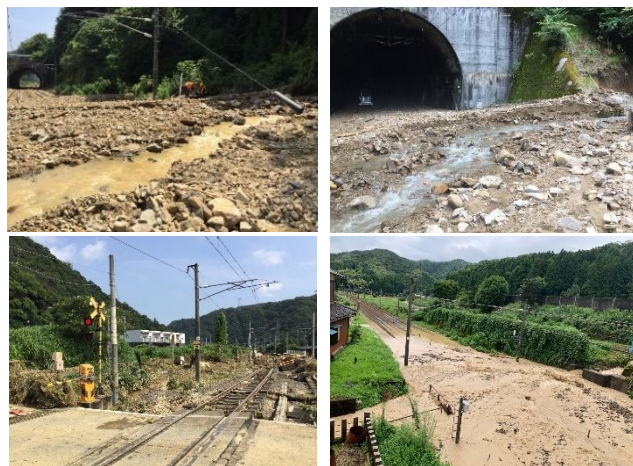
### 写真-1 被災状況

2022 年 8 月 4 日～5 日未明に、福井県嶺北南部、嶺北東部にかけて発達した積乱雲が流れ込み断続的な豪雨を記録した。南越前町付近では 80mm/h 以上の記録的短時間大雨となり、累計雨量は 500mm を超えた。平年の月当たり約 2.3 倍の降水量を記録し、鹿蒜川の氾濫等甚大な被害を受けた。

8月5日災害本部が設置され、翌6日に現場調査班を編成し調査を行った。調査班を区間ごとに分けて3班編成し、被災事象・規模の確認、概算数量について調査を行った。被災状況調査の結果、表-1 および写真-1 に示す被災状態が確認された。

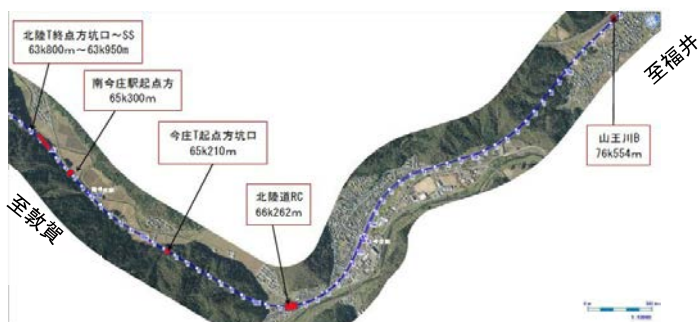
圖-1 被災範圍

JR 北陸本線においては、敦賀駅～湯尾駅間（延長約 12.7km（図-1））で大小を含め 15 箇所の被災が確認された。本稿では、この災害に対して周辺道路も被災を受ける厳しい制約条件の中、早期復旧に向けて取組んだ応急復旧工事と以降の災害の発生を抑制するために実施した本復旧工事の取組みについて報告する。

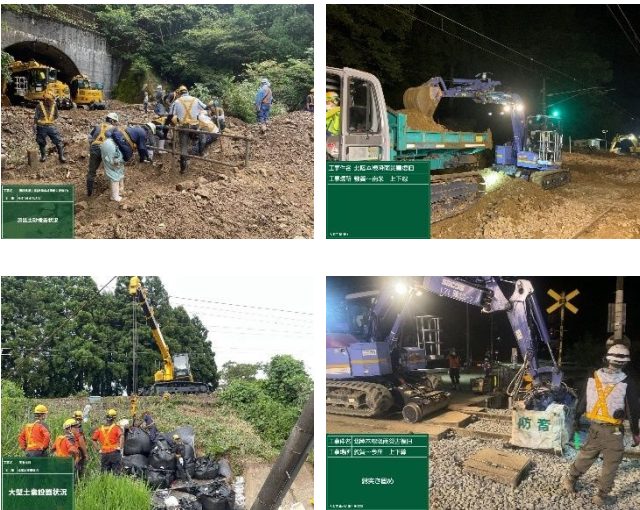
写真-2 応急復旧状況

作業は、早期復旧のため 24 時間 2 交代制とし、土砂搬出等線路上運搬等が競合しないよう区間ごとに作業時間毎に区分して進めた（写真-2）。

主体となった流木等の撤去、土砂搬出は一部を除き 9 日夜までに完了した。この工事を効率よく施工し、早期に完了させるため以下に示す対策を取組んだ。

- ① 搬出土砂の運搬ロスを少なくするため、近隣の公園の敷地に土砂を仮置した。
- ② 重機故障を想定し、各作業時間帯に非稼働の重機を代用できる計画を策定した。
- ③ 線路外の山側で崩壊した土砂の撤去・搬出について、移動ロスを少なくするため、線路横断可能な軌陸 CD を活用した。

土砂が大量に線路内に流入した箇所は土砂撤去・搬出後、9 日夜はバラスト散布および軌道整備を行った。10 日に全工区の軌道検測および確認検査を行い、11 日朝からの運転再開することになった。

応急復旧工事では、斜面の崩壊箇所や線路内への土砂流入等が考えられる箇所については、シートや大型土嚢の設置の他ふとんかごによる堰の設置を行った。土砂が混入した道床バラストは後の本復旧工事に対処することとした。

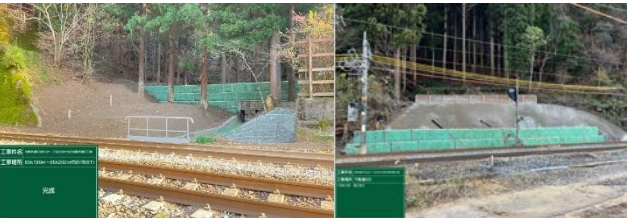
土砂流入防止堰      斜面復旧工  
写真-3 本復旧工事

本復旧工事では、土砂流入の原因となったトンネル坑口部の横断水路部上流側の土砂流入を防止する堰堤、崩壊した斜面の復旧、土砂が混入した道床バラストの

交換等を行った。列車運行をしながら、年末降雪期までの復旧を目標としたため、以下に示す工夫を行った。

- ① 堰堤の中詰め材として、現場採取のぐり石および発生土砂を活用することにより搬出土砂の削減およびコストダウンを図った。
- ② 現場状況の確認を目的とした 360 度ライブストリーミングカメラを主要現場に設置した。
- ③ 重機械線路横断時に軽量発砲スチロールを敷設することにより、工期・コストダウンを図った。

本復旧の効果については、降雪後の雪解け水や一定の降雨により検証することになっている。
