## 豪雨により橋脚が傾斜した鉄道橋りょうの復旧

第一建設工業株式会社 正会員 ○齋藤 祐樹  
 第一建設工業株式会社 小中 博行  
 第一建設工業株式会社 佐藤 清賢

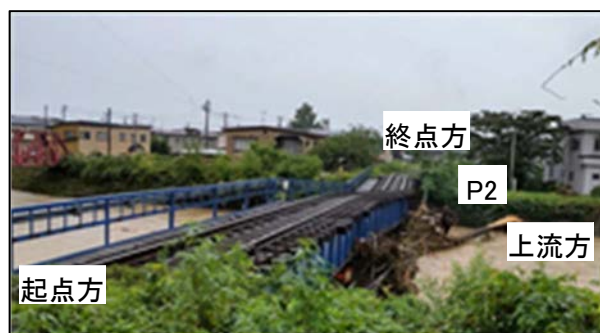
写真-1 被災状況全景

被災直後の橋脚の上流方には流木が堆積しており（写真-1）、橋脚の変位は P2 橋脚の上部が上流方向へ約 500mm の水平移動と、鉛直方向に約 300mm の沈下が発生していた（写真-2）。調査の結果、橋脚の躯体には明確なひび割れ等の変状は見られなかった。上部工は一部の支承に補修が必要であったが、鋼桁に変形等はなく健全であり、再利用が可能であると判断された。

本橋りょうの復旧方法として”①橋脚を取り壊して再構築する方法”と”②橋脚の安定性を確認して再供用する方法”の 2 案を検討した結果、本橋りょうは②の方法が選定された。施工中に載荷試験を実施して橋脚の安定性を確認することで、橋脚と橋桁を再供用するとともに、恒久対策として基礎の補強を行うこととなった。

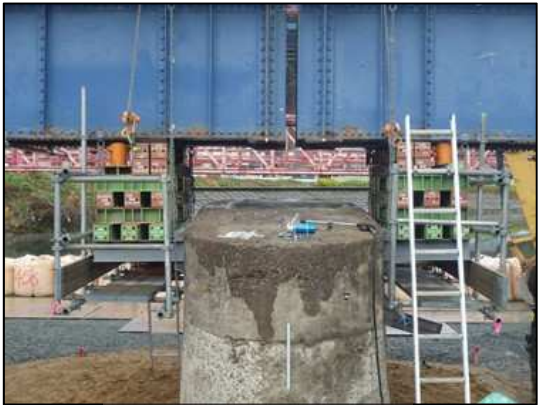
写真-3 橋桁仮受け状況

橋桁の扛上と位置調整は写真-3 に示すように仮受けブラケット上にサンドル材を組み立てて行った。100t の油圧ジャッキを用いて扛上および横取りを行い、橋桁を被災前の位置へ整正して仮受けを行った。損傷した支承撤去後にサンドル材を設置して載荷試験を実施し、橋脚の安定性に問題が無いことが確認されたのちに、橋脚の沈下分をコンクリートで嵩上げして支承を復旧した。

橋桁の扛上と位置調整を行うため、傾斜した橋脚側面に橋桁の死荷重を負担できる仮受けブラケットを設置することとした。設置作業は橋桁に吊足場を架設し、資機材の運搬は人力で橋桁上を運搬した。損傷した既設支承は一時撤去して、載荷試験時には橋脚上面にサンドル材で仮支承設備を構築して荷重の受け替えを行うこととした。

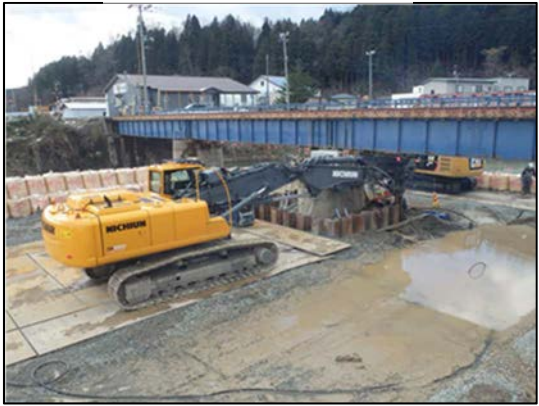
写真-4 桁下パイラー鋼矢板打設状況

鋼矢板の打設は桁下パイラーを使用することで桁下面と鋼矢板の離隔を 300mm 程度確保し、橋桁と接触しないことを監視しながら行った。

P2 橋脚周囲の土質条件は直接基礎の支持地盤が N 値 20 程度の砂礫層であると推定された。過去の河川水位データと土質条件から仮締切り設備に必要な高さを検討した結果、鋼矢板IV型で延長 13.5m の打設が必要であった。桁下面からの空頭は 2.5 m 程度であったため、河川内の低空頭箇所での施工となることから、施工性を考慮して鋼矢板は長さ 1.5～2m の継矢板とした。打設機械はバックホウとし、桁下パイラーを装着して打設することとした。

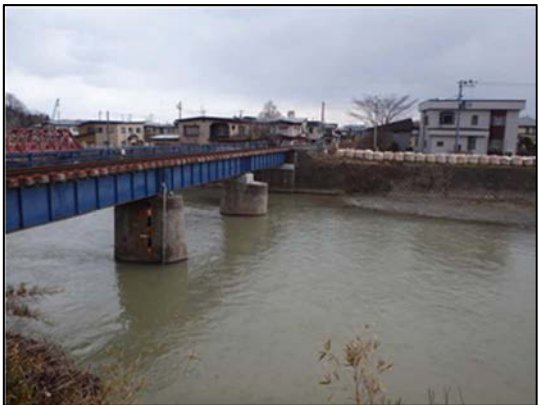
写真-5 復旧完了状況

以上の施工の結果、表-1 の計画工程通りに作業を進めることができ、無事に 12 月末の運転再開を迎え、3 月中旬に全工程を完了することができた。
