## トラバーサーレール工事における施工上の課題とその対策

本工事では、近畿車輛工場内においてトラバーサーが走行するトラバーサーレールの交換とロングレール化を行ったので、その施工方法について紹介する。

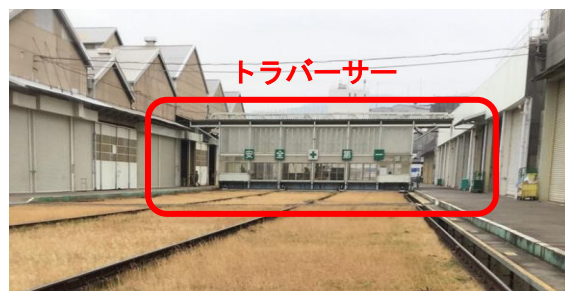
図-1 トラバーサー(近畿車輛工場内)

はじめに、トラバーサーとは重量物を水平方向に平行移動（長尺物を横移動）させるための装置のことをいい、図-1の赤枠に示す部分がトラバーサーである。

このトラバーサーは、図-1において前後へ動くようになっており、近畿車輛工場内では鉄道車両の製作過程において、次の工程へ車両を運搬する際に利用されている。

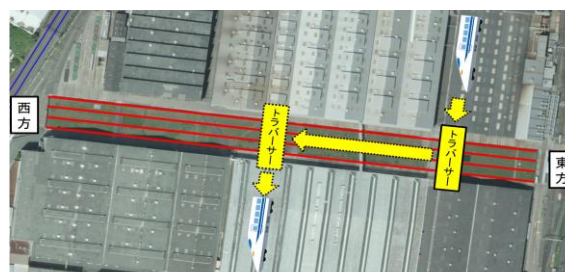
図-2 近畿車輛工場内(航空写真)

図-2が近畿車輛工場内の航空写真である。東西に渡るレールが4本あり、トラバーサーはこのレール上を移動し、製作途中の車両を運搬している。

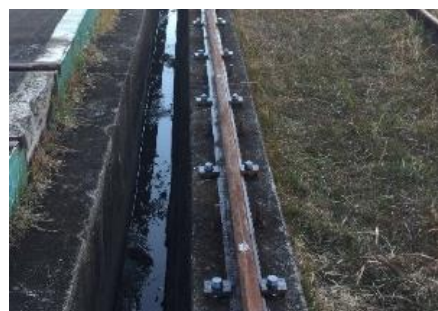
図-7 レール交換後

軌道状態の確認項目として、軌間・通り・離れについて施工日毎に検測を行った。離れについては通路と隣接している1#と4#のレールについて測定し、トラバーサーが通路に当たらないか確認を行った。また、高低・水準についてはトラバーサーと通路の取り付けを考慮して現状での施工となった。
