## 東海道線支線地下化に伴う工事桁撤去工事報告（その2）

### —搬送台車を用いた縦取りによる工事桁撤去—

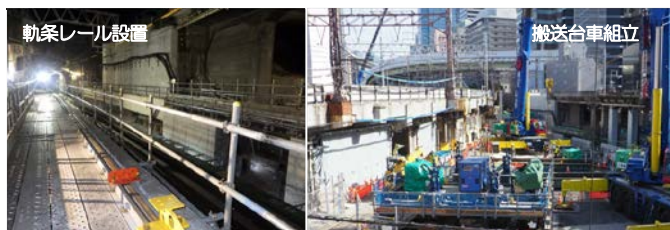
写真-1 B-B'エリア事前作業

B-B'エリアの縦取り搬送手法は事前作業として掘割擁壁上に軌条レールを設置し、ダブルツイングジャッキ4基を搭載させた搬送台車の組立計画を実行した（写真-1）。

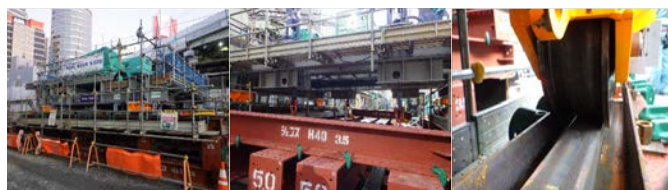
写真-2 搬送台車実証試験（モデル試験）

工事桁撤去時の軌条レール及び工事桁をモデルにより再現し、実物の搬送台車を用いた実証試験を行った（写真-2）。

- ・搬送台車が走行する軌条レール（計画上1.5°屈折）を再現し、屈折箇所を通過する車輪の走行性能について検証した。
- ・工事桁のモデルを実際の重量（22.6t）で製作し、横断カント量及び線路縦断勾配を再現する事で、ジャッキアップ操作時の手順の確認と一連の作業に要する時間を検証した。

- ・ジャッキアップ完了後、搬送台車と工事桁を固定する際に必要となる作業開口の位置及び作業スペースについて計画の妥当性を検証した。

- ・搬送台車について、軌条レール屈折部の走行性能に問題がない事を確認した。
- ・工事桁をジャッキアップする作業工程において、想定よりも時間を所要する事（15min→25min）を確認し、切換当日のタイムスケジュールを決定していく上で重要な成果を得る事ができた。
- ・搬送台車と工事桁の固定方法及び作業に必要な開口位置について確認する事ができた。

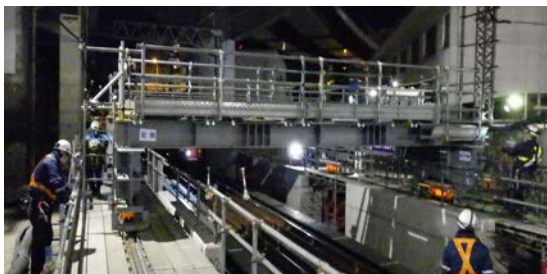
写真-3 搬送台車実証試験（軌条走行試験）

切換当日に走行する軌条レール上に搬送台車の一部を組立、据付し、工事桁の縦取り位置まで走行させる試験を実施し、以下について検証した（写真-3）。

- ・搬送台車と既設構造物との干渉の有無及び離隔量について計画値との乖離性を検証した。
- ・PC 鋼より線の着地点と計画上の吊点の位置との合致を検証した。

- ・搬送台車と既設構造物との離隔は計画値と同値であり、その他干渉物の有無についても想定内である事を確認した。
- ・縦取り位置における吊点位置について、 $\pm 6\text{mm}$ 程度の範囲で収まっており、計画に問題は無いことを確認する事ができた（写真-4）。

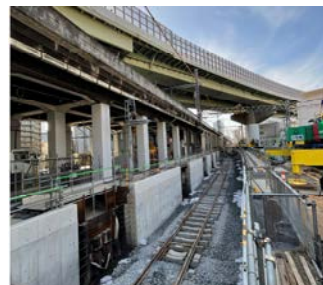
写真-5 工事桁撤去直後状況

- ① 縦取り搬送の実証試験により、想定された懸念事項について確認する事ができ、計画の妥当性が得られ、計画通り切換えることができた（写真-5）。
- ② 縦取り搬送計画の実証試験を通じて、切換当日を事前にシミュレートする事ができ、特殊的で複雑な作業手順の習熟を図る事ができた。
