## 鉄道鋼高架橋で一括架設と扛上架設を用いた施工事例その2 施工実績

鹿島建設(株) 正会員 ○三上健斗 大草陽太郎 江口 元  
東武鉄道(株) 桑 宏道

東武伊勢崎線（竹ノ塚駅付近）連続立体交差事業は、東武伊勢崎線竹ノ塚駅を中心とした約 1.7km の区間を連続立体化するもので、事業主体の足立区と東武鉄道株式会社が一体となって進めており、2022 年 3 月に全線高架化した。本工事は、2012 年 8 月に工事着工し多くの RC 高架橋や鋼高架橋を構築した。その内、前編では線路近接かつ施工ヤードを高架橋に囲まれた場所で多様な架設方法を用いて合成桁を架設した施工事例の概要ならびに架設計画について、本編では施工上の課題と施工実績について報告する。

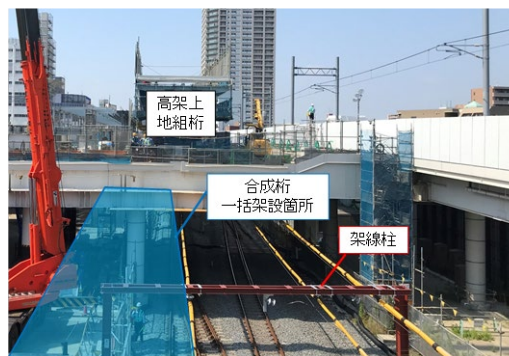
写真-1 架設箇所と架線柱

写真-1 に示すとおり、一括架設箇所直下に架線柱があり、一括架設中の桁との接触防止が課題となった。架線柱高さを最大限落としたが、計測した架線柱上端と計画上の桁最下端の離隔を確認したところ 236mm であった。そのため一括架設当夜は、架線柱位置での架設中の桁高を常時計測し、桁と架線柱離隔の監視員を配置することで、桁と架線関係設備の接触を防ぐ対策とした。

架設中の 550t オールテレーンクレーンのアウトリガ部分に大きな変状なく、アウトリガ足元部のコンクリート天端高測定結果は、作業前後で最大 2mm の差に収まった。また近接する軌道にも架設前後での変状はなかったため、地盤改良による支持力向上が問題なく機能したと考える。また架線柱と架設桁の離隔についても、光波計測を行う専任監視者を立て、監視者とクレーン合図者が意思疎通を図れるよう無線連絡体制を構築した。以上より架線柱と架設桁の接触トラブルなく終えた。

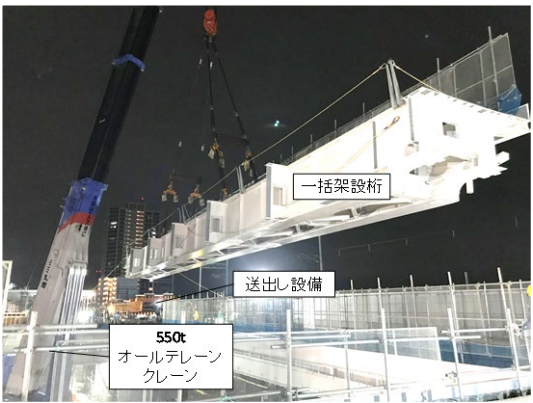
写真-2 一括架設状況

写真-2 に一括架設状況を、表-1 に一括架設（送出し+一括架設）の計画および実施時間工程を示す。実施計画は線路直上となる作業を線路閉鎖作業、線路直上で作業員立入の必要がある作業をき電停止作業とした。

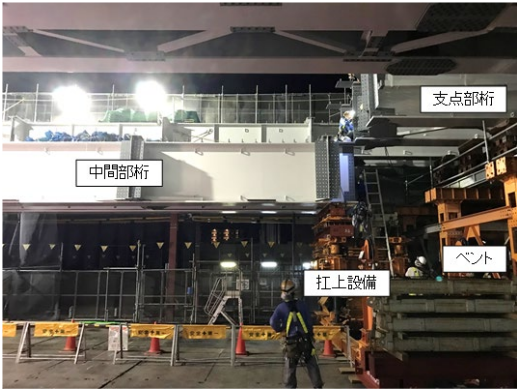
写真-3 扛上架設状況

写真-3 に扛上架設状況を、表-2 に扛上架設の計画および実施時間工程を示す。多軸台車での桁運搬は、側道通行者の少なくなる 0 時以降とした。架設は 4 時 20 分に終了し、計画より 20 分前に作業を終えることが出来た。これは工程 No.4 と 6 の地組桁扛上と位置調整の作業が想定より順調に進んだことに起因する。順調に進んだ要因として、①支点部桁の実測に基づく多軸台車停止位置の墨出しと多軸台車据付、②地組桁を扛上設備に搭載する際に 2‰の勾配を付けた状態で搭載出来たことにより、扛上中の高さ調整が簡易になったことが挙げられる。

扛上架設を行う桁は、伊勢崎方から北千住方に向かい 2% の勾配を持つ桁の中間部であり、支点部桁との遊間は確保されていない。そのため下方から中間部桁を扛上する際に、支点部桁との干渉が予想された。起点側支承は可動支承であり、可動量の範囲内で桁をずらすことが可能であった。そのため起点側支点部桁をあらかじめ 20mm 程度起点側にずらし、遊

間を広げた状態で扛上架設を行い、桁端部に設置したジャッキで閉合させる計画とした。また架設時の平面位置調整は、多軸台車では細かい調整が難しいため、平面位置調整機をジャッキ設備上に配置し、扛上架設中に位置調整が可能な計画とした。
