## 路面電車と道路との併用区間における橋梁に関する研究 ～41 橋を対象として～

○愛知工業大学 学生会員 與語 貞道  
愛知工業大学 正会員 小池 則満  
愛知工業大学 正会員 川口 暢子

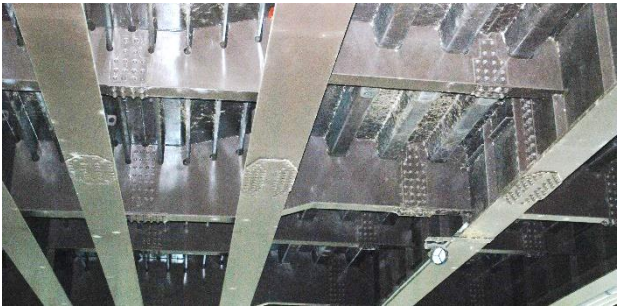
写真-1 軌道と道路で主桁や床版の構造が異なる例 (幸橋, 福井県福井市)

軌道は併用軌道であっても車道の舗装厚と比べて道床が厚く、列車と自動車では荷重特性が異なるため、主桁間隔、形状、床版形状、橋脚と支承部分など、軌道部分と道路部分で構造が異なる橋梁が多く(17 橋、写真-1)、前述の架線柱・軌道種類によっても構造が変化する。よって、構造の差異の有無などを評価する。
