センサデータを活用した簡易路面評価結果の経年データ利用方法の考察

三井共同建設コンサルタント株式会社 正会員 ○吉武 俊章 岩崎 貴志  
鳥取大学工学部社会システム土木系学科 准教授 正会員 江本 久雄  
スイス連邦工科大学ローザンヌ校 (EPFL) 客員教授 (山口大学名誉教授) フェロー会員 宮本 文穂

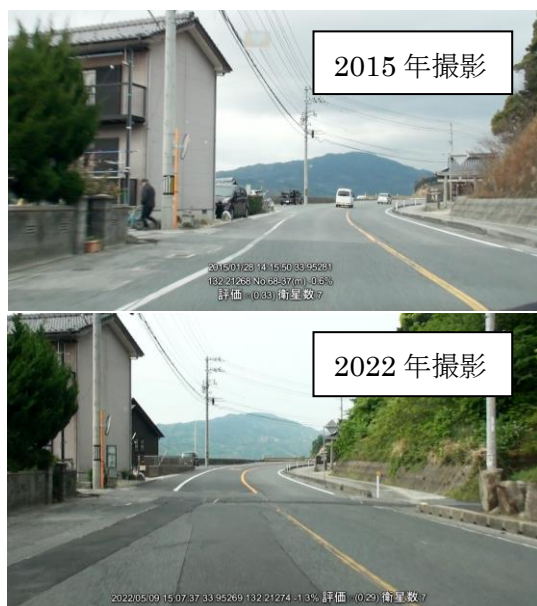
図-3 3300m付近；下水道工事仮復旧舗装状況

特に、表-1 に示す（図-2 中 3200～3700m）区間に着目し、評価単位区間別経年変化を考察する。表中の着色は図-2 中のグラフ背景の着色区分に従っている。まず、距離 3200～3300m の評価値が前回に比べて上がっている。走行映像を比較したものを図-3 に示すが、下水道工事の仮復旧舗装によることが分かる。3500～3600m 付近の評価値が低下しているのは、図-4 に示す通り、舗装補修工事がなされ、路面が良好な状態になっていることが分かる。これらの状況変化がない 3400～3500m の区間について、例えば 100m 評価で見ると評価値が 0.359 から 0.368 とわずかに変化していることが分かる。従って、工事による外的要因がない区間の評価値データを比較することで、経年の通過交通による劣化進度についての推定が可能と考えられる。そこで対象の 10km 区間の内、外的要因がある区間を走行映像で確認し、15 区間（図-2 中 ▼ 表示）が該当した。次に、これらの区間を除外した 85 区間について 2022 年と 2015 年 100m 評価値データの差を取ったものを図-5 に示す。この図を見ると大半は評価値が増加（路面が悪化）しているが、減少している区間もあることが分かる。これは鉄道のレールのように固定したルート上でなく車両で任意走行するために測定位置の変動があるためである。ちなみに 7 年経過した 85 区間の評価値平均の差は 0.041 となった。

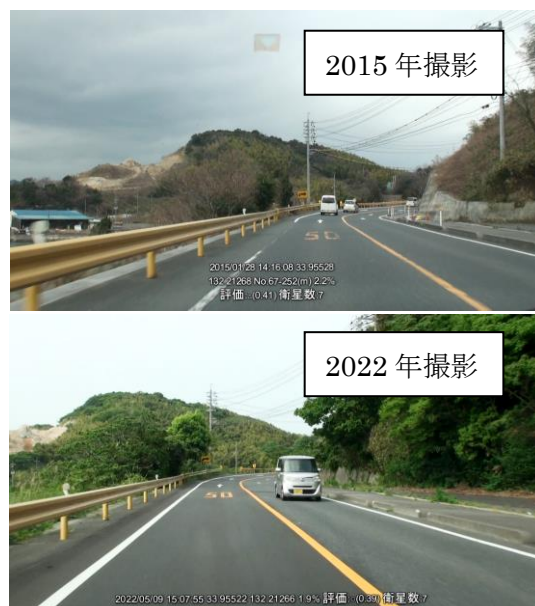
図-4 3550m 付近；舗装補修工事状況
