## コンクリート打設管理システムの開発

鉄建建設(株) 正会員 ○福岡 瑛莉奈 三瓶 晃弘

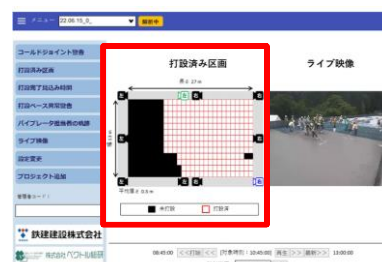
図-3 打設済み区画 (解析画面)

②打設済み区画 画像判定からコンクリート打設後の色や打設ホースの位置を判断し、打設完了エリアを着色する (図-3)。

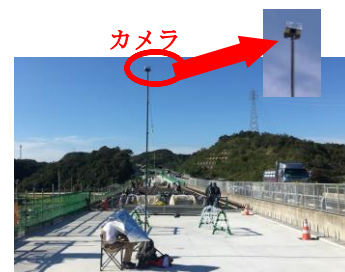
写真-1 機材の配置状況

図-7の着色部であるPC上部工工事の床版 ( $L=52.0\text{m}$ ,  $B=9.55\text{m}$ ,  $t=0.45\text{m}$ )を対象とした実証実験-1を行った。コンクリートは2層で打ち込み、実験で使用するカメラはコンクリート打設状況全体を俯瞰する高さに設置する必要があるため、写真-1のようにカメラを設置した。なお、この範囲を対象としてセンシングを行い、打設状況の動画からシステムによる解析ができていることを確認した。
