コンクリートと排水桝界面からの漏水に関する対策の検証

オリエンタル白石㈱      正会員    〇飯田   大輝      正会員      平野   義徳

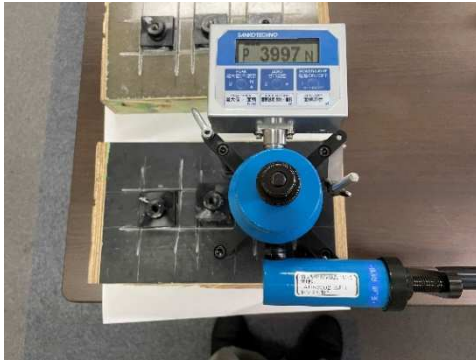
写真-2 ②試験体の試験状況

②③の樹脂モルタルを使用した試験体（写真-2）では全て接着剤部で破壊した。付着試験結果を表-2に示す。試験値にはばらつきがあり全てアタッチメントとGFRPを接着させる接着剤部での破壊で

あったため GFRP と対策材料との具体的な付着強度結果は得られなかったが、 $1.1\text{N/mm}^2$ 以上の付着強度が確保され、樹脂モルタルを配置することで大きく付着強度が高くなることが確認された。

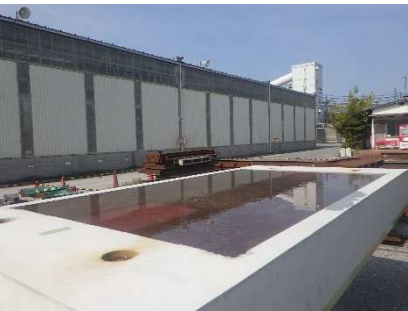
写真-3 屋外暴露試験状況

試験体は、2022年2月初旬にコンクリートを打設し1週間水中養生を行った後、切欠き部に樹脂モルタル充填を行い、屋外暴露試験を開始した。使用環境は随時滞水状態を模擬し、排水桝の天端に蓋をして滞水させた水張試験としている。現在の屋外暴露試験状況を写真-3、漏水対策桝の下面を写真-4、無対策桝の下面を写真-5に示す。試験開始より約5ヶ月半経過した時点で無対策桝からの漏水が確認された。約1年2か月経過した現在でも漏水対策桝からの漏水は確認されていない。
