## 令和4年8月北陸自動車道における土石流災害の応急復旧対策方針（その2） ～1車線確保から2車線確保まで～

中日本高速道路（株）正会員○森本 紘文 正 藤岡 一頼 米倉 圭介  
西松建設（株）正 鈴木 健

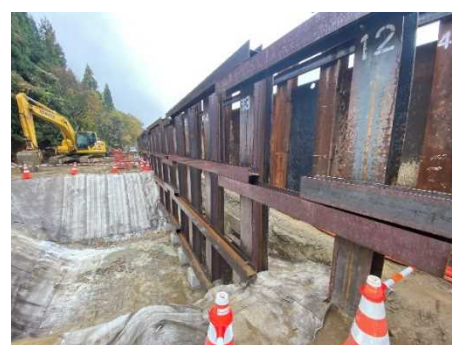
写真-1 透過型土砂防護柵の設置状況

大型土のうの代替え対策として、流体力に対して効果が発揮すれば良いと考え、土砂流入防護壁の上流側に土石流の流体力を受け止める「透過型の土砂防護柵（写真-1）」を設置する方針とした。2重の壁とした理由は、透過型防護柵が破壊するような、想定を上回る土石流が発生したとしても土石流流速は低減できるため本線脇の土砂流入防止柵にて充分受け止められると考えたためである。

透過型土砂防護柵は、その後の調査で得られた第1波の流体力（40.52kN/m<sup>2</sup>）を捕捉する考えとし高さ3mで設計した。水平間隔および鉛直間隔は、土石流・流木対策設計技術指針解説<sup>2)</sup>を参考に最大粒径（D95）を1mと想定し、現地状況で土砂容積濃度が高いことやある程度の巨石を捕捉できれば良いと考え1.5m間隔とした。

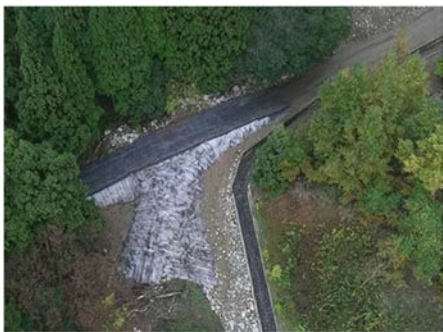
写真-2 仮設導流工

カルバート内の土砂を撤去し流路を切り替えた後に土石流が発生した場合、水路の屈曲部から越流して、上り線に土石流が流入する恐れがある。そのため、林道の縦断を上げて仮設の導流工を施工した（写真-2）。カルバート内に堆積した土砂は、異常出水に最大限配慮し本線上流側に観測井を設置し水位を確認しながら慎重に掘削した。掘削期間中に大きな天候の崩れもなかったこともあり、カルバート内の土砂を撤去した後、11月7日に流路を切り替えることができた（写真-3、図-3）。
