## 断層部での岩盤と土砂の境界推定に関する一考察 —市街地ミニシールド工事の事例—

戸田建設(株) 正会員 ○金本 淳史  
戸田建設(株) 田中 浩幸  
戸田建設(株) 正会員 吉野 尚人

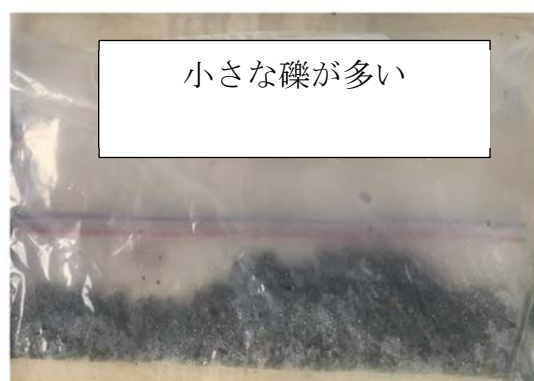
(a) 616R

次に、掘削ズリ（図-5 参照）を確認した。616R までは切削したような小さな礫が多く硬質な岩盤の掘削ズリと思われる。621R 以降はやや丸みを帯びた比較的大きな礫が分布しており、岩盤が破碎された断層付近のズリではないかと思われる。なお、640R 以降では細粒分が多くなり、元の地山が土砂状であったと推定された。

図-5 掘削ズリ（排土）
