## ロードジッパーシステムを活用した床版更新工事の取組

### 1. ロードジッパーシステム (RZS) 活用の背景

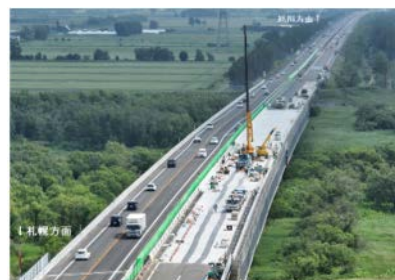
写真-1 春期施工状況

当該区間の過年度交通量の分析では春期交通量は渋滞予測基準を超過しないことから、終日対面通行規制による施工を実施した(写真-1)。一方、秋期交通量は、下り線(旭川方面)は午前、上り線(札幌方面)は午後、それぞれ片側1車線では渋滞発生の恐れのある1

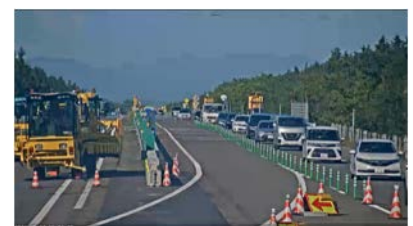
写真-2 運用初日の交通状況

規制開始後の札幌方面の交通状況は、走行車線側に9割(89%, 6時間平均)の車両が集中したほか(写真-2)、分岐直前で走行車線へ車線変更する車両も確認された。規制開始後1週間でも追越車線の利用は14%(1週間平均)であった。渋滞は発生しないが、速度低下の発生や、車両間隔も狭く追突事故等の発生が懸念された。

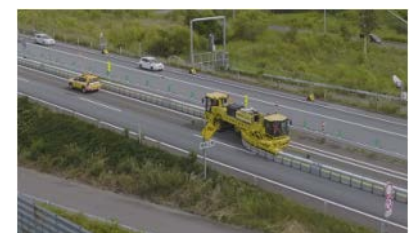
写真-3 RZS運用状況

RZSを活用した変則的な2車線運用規制により工事期間中に渋滞を発生させることなく、床版取替を完了することができた(写真-3)。当事務所では令和5年の秋期もRZSを活用した同様の規制形態にて床版打替工事を予定している。今回培った知見を基に、お客さまへの影響を最低限にしつつ安全にも配慮した車線運用を実施したい。また、アフターコロナによる交通量の変化を注視しながら、今後もRZSや施工の新技术を活用し、高速道路リニューアルプロジェクトを推進していきたい。
