## 弓振川橋床版取替工事—中空床版橋の打替え（施工報告）

本橋は弓振川の両脇に位置する4径間連続と6径間連続のRC中空床版橋であり、橋梁全体の耐荷力低下により特定更新ガイドラインに基づき床版上部のコンクリートを打替える必要があった。本稿は、本橋の床版打替え工事の施工内容を報告するものである。

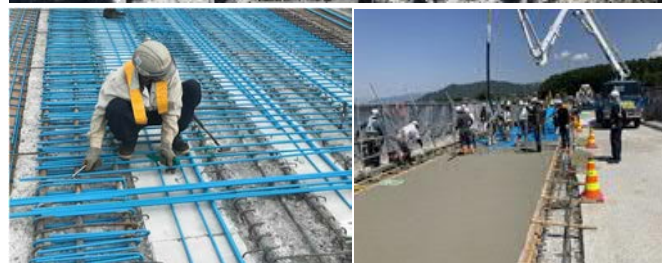
写真-3 切削後～コンクリート打設状況

2022年春に施工した下り線施工では、課題を解消するため、密度の低いウレタン系充填材を使用し、円筒型枠を保持するという対策を検討した。使用したウレタン素材は2液を混ぜることで反応し膨れ上がり、円筒型枠内を密に充填することで型枠外からの荷重や水圧に耐えることが可能である。使用した材料は密度が $30\text{kg/m}^3$ と軽い素材とし、既設下部工にウレタン素材の重量負担が生じないように配慮した。注入は舗装上から円筒型枠上面をハンマードリルで削孔し、型枠内への充填作業ができることから大規模規制期間外の準備作業中に作業を行った。結果、床版はつり時には充填部の円筒型枠の破損はなく、円筒型枠の補修作業なく現場作業の省力化、降雨時の天候リスクの回避に寄与した（写真-3）。
