橋梁定期点検調書を用いたコンクリート部材の劣化傾向

長岡工業高等専門学校専攻科 学生会員 ○高野莉杏  
長岡工業高等専門学校 正会員 井林 康

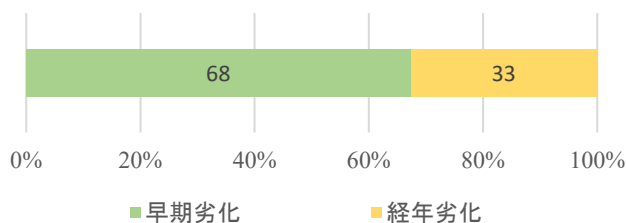
図-1 初期の不具合を有する橋梁の割合

検討の結果，初期の不具合だと判断できたのは，図-1 の通り 101 橋中 68 橋で対象橋梁のうち 67.3% が初期からの不具合が原因の損傷を有することが分かった．

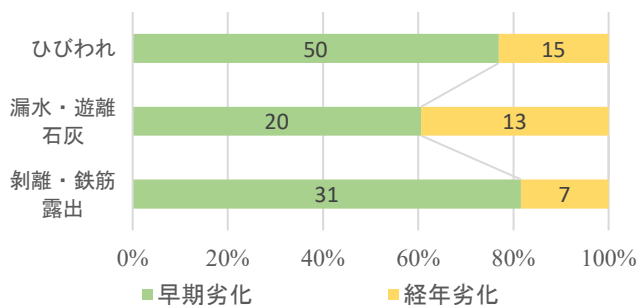
図-2 損傷の種類ごとの初期の不具合を有する橋梁の割合

次に，損傷の種類ごとに比較を行うと，図-2 の通りひびわれと剥離・鉄筋露出ではそれぞれ 76.9%，81.6%と約 8 割が初期不具合と判定できたが，漏水

・遊離石灰では60.6%で、6割程度と他の2つよりは少ない結果となった。これは漏水・遊離石灰が初期不具合よりも経年劣化に起因する損傷であるため、妥当であると考えられる。

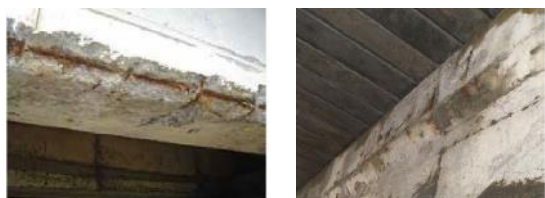
写真-2 塩害による剥離・鉄筋露出の例

対象橋梁は1952年から1978年に建設されたPC橋もしくはRC橋である。塩害による損傷を受けたことから全ての橋梁に剥離・鉄筋露出が見られたが、そのうち3橋は写真-2に示すような施工時のかぶり不足に起因して生じた剥離・鉄筋露出であった。かぶり不足によって、鉄筋が腐食し、塩害での劣化が進むことから、施工において適切なかぶり厚の確保が改めて重要と考えられる。
