## 点群データによる旅客設備の完成検査の試行（その2）

東日本旅客鉄道（株） 上信越建設 PMO

### 1. はじめに

### 2. 点群データの取得と軌道中心線の推定

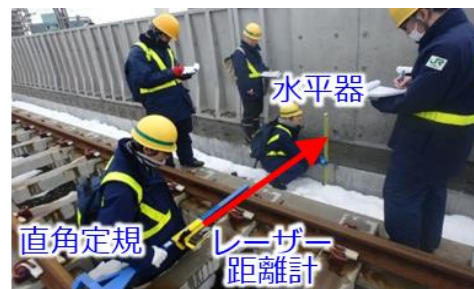
図3 施工基面の幅の計測（従来）

施工基面の幅は、軌道中心から施工基面の外縁までの水平距離である。今回計測対象となった高架構造の場合は、軌道中心から最短位置にある防音壁や電化柱などまでの距離である（図2）。従来は図3のように、各計測箇所において軌きょう上に軌道中心線と直角方向に照射できるようにレーザー距離計を設置し、現地にて計測していた。点群データ上での計測では、軌道中心線上に鉛直面を生成し、計測対象となる防音壁などの構造物の点群データを範囲指定することで、最短距離を計測した（図4）。

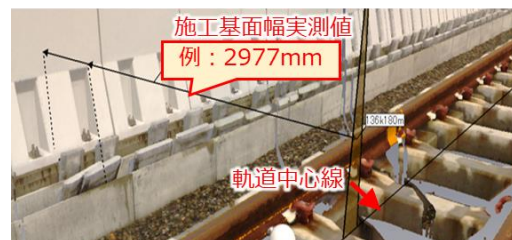
図4 施工基面の幅の計測（点群）

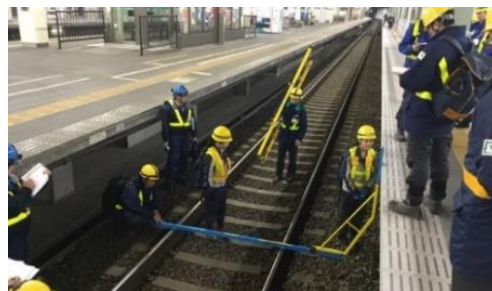
図 6 ホーム離れ・高さの計測（従来）

ホームの離れは、ホーム縁端から軌道中心におけるレール面上への垂線までの距離である。ホームの高さは、ホーム縁端からレール面への垂線の長さである（図5）。従来は図6のように、軌きょうに設置して計測する人力で運搬可能な測定機器を用いていた。点群データ上での計測では、軌道中心線上に計測箇所を設定し、図7のように計測断面を切り出すことでホームの離れ・高さを計測した。
