## 山形鋼を用いた中小口径向け合成セグメントの開発（１）～実大曲げ試験～

JFE 建材株式会社 正会員 ○山本 竜也  
 JFE 建材株式会社 正会員 西山 桂樹  
 JFE 建材株式会社 正会員 松岡 馨  
 株式会社 JFE 設計 正会員 中西 克佳

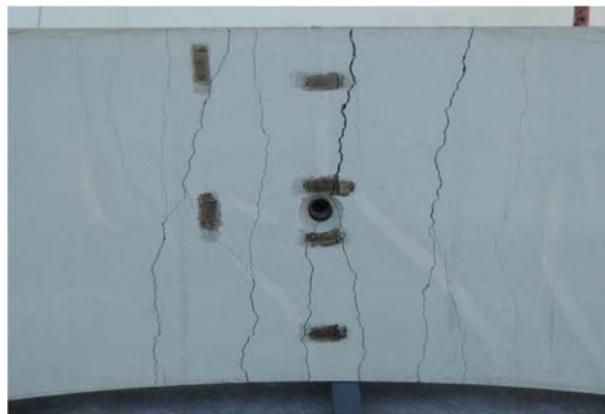
試験終了後の試験体の内空側のコンクリートのひび割れ状況を写真1に示す。写真1より、十分なひび割れ分散性を有することが確認できる。また、想定通りの位置からひび割れが発生しており、コンクリート塊の落脱もなく良好な結果となった。

写真1 ひび割れ状況

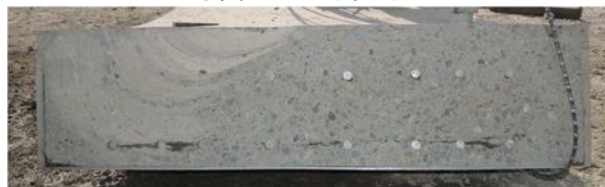
写真2には、内部の破壊状況確認のために、試験体等曲げ区間にてセグメント幅方向に切断した試験体断面を示す。コンクリートと引張側鋼材に剥離は見られず、健全に一体化されていることが確認できた。また、圧縮側鉄筋の位置でセグメント幅方向に層状に亀裂を確認できた。これにより、最終破壊性状は圧縮側コンクリートの圧壊によるものとみられ、想定通りの破壊であった。

写真2 内部破壊状況

- 1) 載荷荷重は合成構造として算出した理論耐力を上回っており、RC断面として安全に計算できる構造である。
- 2) 鉛直変位は、理論値に近似した傾きで推移し、降伏荷重を超えてからは緩やかに傾きを変化させた。
- 3) 実測ひずみにより得られた中立軸により、降伏荷重時まで平面保持が成り立つことを確認した。
- 4) 試験後の試験体切断面より、内部は鋼材とコンクリートが一体化された状態が維持されており、破壊性状についても想定していた通りのコンクリートの圧壊によるものであった。
