## シールド工事におけるトラブル回避システム（KSJS）の改良

鹿島建設(株) 正会員 紀伊吉隆 ○岩端一也 大林信彦 星野恭平 佐川恭一  
東日本高速道路(株) 村田賢士 尾関 淳

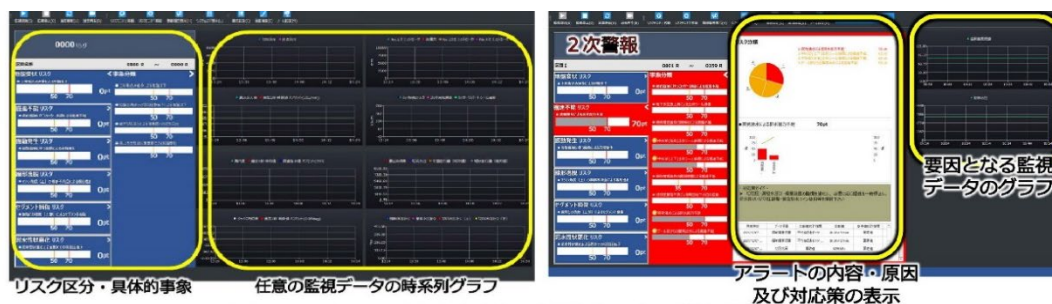
図-2 システム画面（左：通常時 右：警報発報時）

視認性向上および警報発信時の早期の原因特定が可能となるように画面構成を改良した（図-2）。

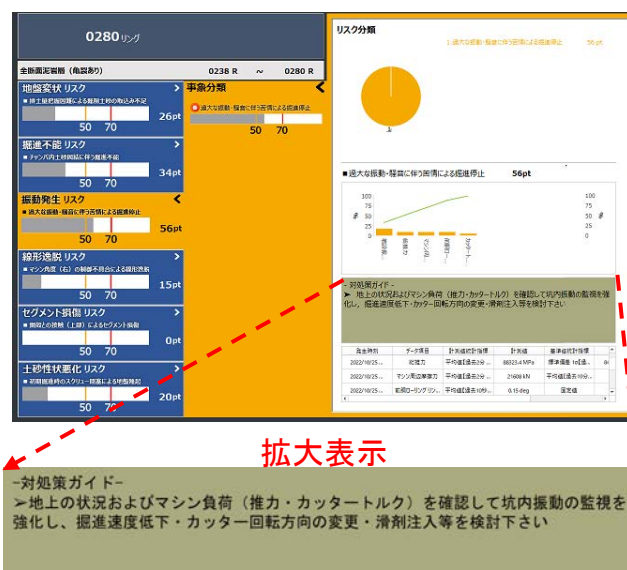
図-5 振動発生リスク警報時の画面（280 リング）

実際に振動発生リスクの 1 次警報が発生した際には、KSJS モニター上に表示された対処策（図-5）に基づき掘進速度を約 20mm/分から 10~15mm/分へと低下させ（図-6）、合わせてカッター回転方向の変更も行ったことで機内振動値を図-7 のように掘進終盤でも安定させることで地上への過大な振動発生を防止することができた。
