## ボルト式鋼管矢板継手の開発と現場適用

戸田建設（株） 正会員 ○越山悠介,正会員 林光芳,正会員 藤井豊  
 構法開発（株） 非会員 大西克則  
 （株）進富 非会員 日色大輔

長尺鋼管矢板の接続作業において、従来の溶接継手に代わり、支圧接合で現場施工可能な合芯ボルトを使用した継手『ボルト式鋼管矢板継手』を開発した。本稿ではボルト式鋼管矢板継手の概要と鋼管矢板の現場での適用事例を報告する。

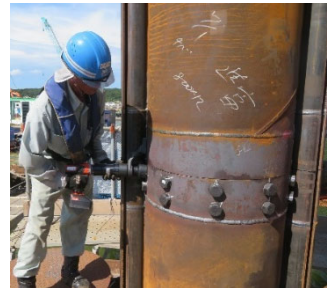
写真-7 上杭建込完了

ボルト式鋼管矢板継手を国内の鋼管矢板の現場で適用した。本工事は鋼管矢板 24 本 ( $\phi 800$ ,  $L=44\text{m}$ ) で湖内に仮締切を行う工事である。延長 44m のうち、下部 36m が本設部、上部 8m が仮設部となり、仮設部は全て油圧ハンマ (S-280, ラム重量 13.6t) による打撃工法で施工する。今回は初めての現場適用となるため仮設部での適用とし、24 本中 2 本にボルト式鋼管矢板継手を適用した。施工状況を写真-4～7 に示す。

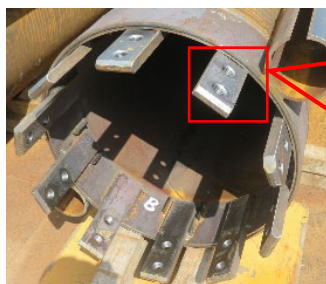
写真-8 止水ゴム設置状況

鋼管杭の止水対策として、上杭端面に  $H=5\text{mm}$  の溝を設置し、その中に止水ゴムを設置した (写真-8 参照)。止水ゴムは上杭と下杭の接合によりゴムが変形し、止水性能を発揮する。

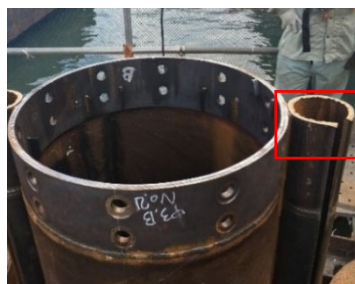
写真-9 ブチルテープ設置状況

また、本継手の特徴の 1 つに『継手管も現場溶接が不要である』ことが挙げられる。これは鋼管矢板に上枠と下枠を工場溶接する際に、継手管も合わせて溶接することで実現している。継手管の面タッチ部の漏水対策は下杭打設完了後にブチルテープを設置し、上下の継手管を密着させている (写真-9 参照)。

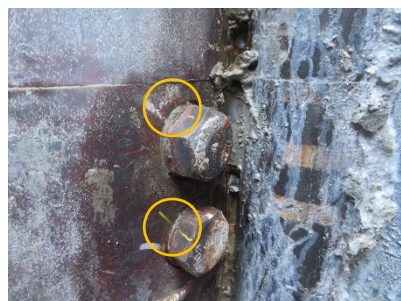
写真-10 施工後確認

継手部は河床より下となるため施工直後にボルトのゆるみ等の確認を行うことはできなかった。その後、鋼管矢板の井筒内を掘削することで、内側のみボルトを含めた継手の状況の確認が可能となった。掘削直後の様子を写真-10 に示す。継手部やボルト部に損傷等は見られなかったため、本継手が打撃に耐えうる仕様であることが確認できた。合わせて、鋼管内に水を張った状態でボルトや継手部からの漏水状況を確認した (写真-11, 12)。こちらも特に漏水は見られず、止水性が維持されていることが確認できた。
