## 法面養生シート自動施工機械の開発（その2：検証実験編）

本稿の前段として、現在開発している法面養生シート自動施工機械による施工方法の概要を「法面養生シート自動施工機械の開発（その1：施工方法編）」にて報告した。本稿では、報告した施工方法のうち展張作業と固定作業の開発を進めるために行った検証実験の内容ならびに結果を報告すると同時に、それら結果を踏まえた今後の開発方針について報告する。

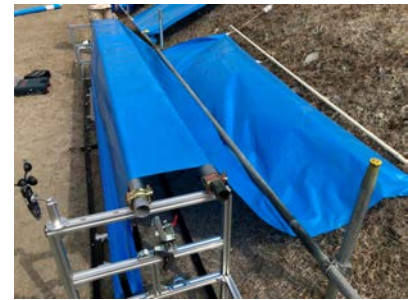
自動施工機械に搭載するモーターのスペックを決定するためには、展張時に必要とされる張力を設定する必要がある。そのため、自動施工機械を制作する前にまず人力駆動の展張機を制作し、屋外試験場で実際に展張作業を行いながら張力のデータを収集した（写真-1）。

写真-1 屋外張力試験状況

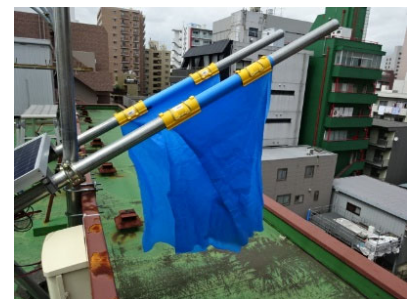
写真-2 屋外耐久試験状況

本開発で使用するBSの種類を選定するために、写真-2のように屋外にBSを1年間野晒にした後の劣化状況を観察する屋外耐久試験と、簡易的な引張強度試験を実施した。

屋外耐久試験は#1500 と#2000 の2種類の BS で実施したが、いずれも表面に汚れなどは付着したものの破れる等の劣化は確認できなかった。

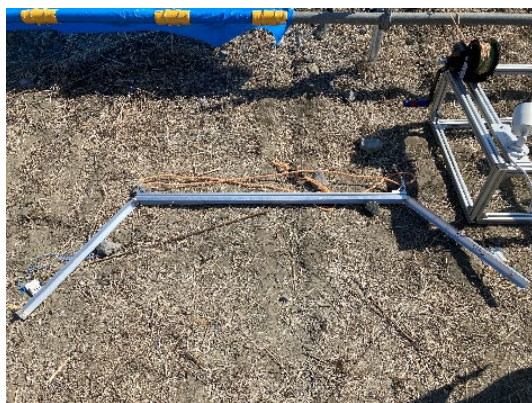
2 点目として、BS 引張部材の強度改良である。上述した風荷重にも関係するが、突風が吹いた際に BS を引っ張り上げる部材が延性破壊を起こした（写真-3）。そのため、BS の引張部材としては剛性の高い単管パイプを使用することとした。

写真-3 強風で破壊した引張部材

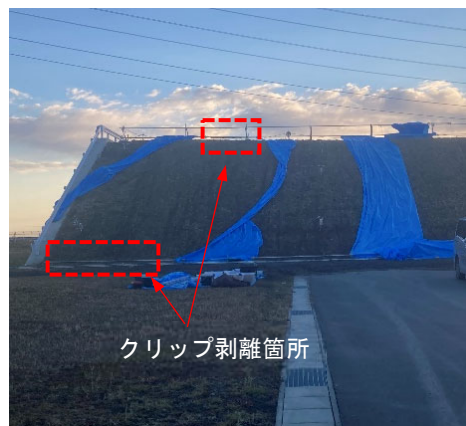
クリップ固定した BS を屋外に長時間放置すると、写真-4 のように BS が単管から剥離した。要因を検証した結果、11m/s の風が吹いた際に剥離したことが判明した。クリップによる固定箇所を増やしたり、固定単管に滑り止めを施し BS との間に摩擦を発生されるといった対策が考えられるが、今後引き続き検証を行っていく。

写真-4 クリップ剥離状況
