## 中層混合処理工法（Eight 工法）の開発（その3）

日本基礎技術(株) 正会員 ○金子広明、上村一義、東芝崇、秋本浩平

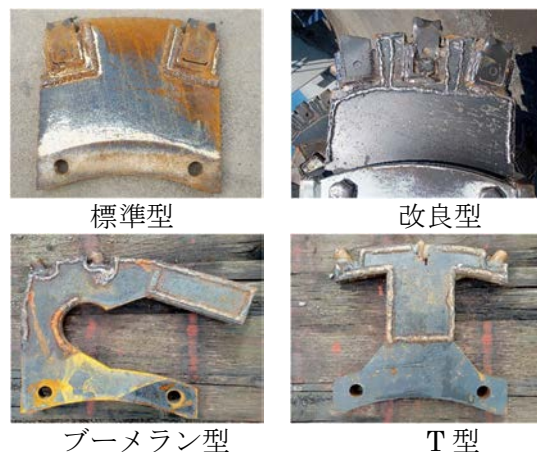
写真-1 攪拌翼形状

試験に使用した標準型（ケーシングビット2個）、改良型（ケーシングビット3個）、ブーメラン型（コニカルビット2個）、T型（コニカルビット3個）の4種類の攪拌翼を写真-1に示す。

採取コアに関して、平均強度は攪拌翼の形状に依らず同程度であった。一方、強度のバラツキは、ブーメラン型とT型が60～120%に対し、改良型が40%程度であり、品質面に差異が生じた。また、貫入時の攪拌モータを駆動させる回転圧力でも改良型が一番負荷も少なかった。さらに、加工の難しさ及び破損のしやすさから総合的に判断して改良型の攪拌翼を採用した。従って、改良型攪拌翼では標準貫入速度に比べて速度低下はするが、N値35程度の硬質砂質土でも貫入可能であり、品質も良好であることが判明した。

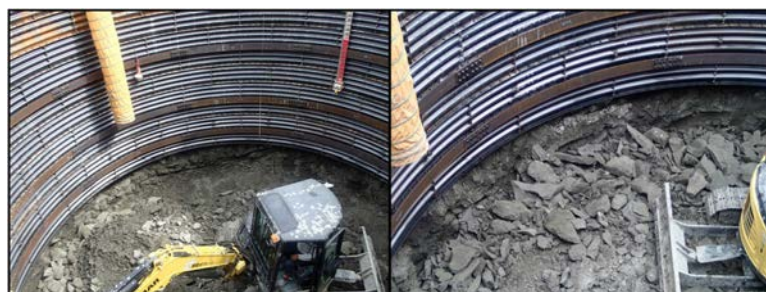
写真-2 内部掘削状況

さらに、立坑周囲を Eight 工法にて、地盤改良を行った後、内部掘削を実施した。写真-2 に示すように、内部掘削時において、着底層である泥岩層と改良層の境界を目視確認した。写真-3 は、改良体の改良状況とイメージ図である。また、改良対象層からの湧水は無いことを目視し、改良対象層に未改良部がなく着底したことを確認した。
