高性能電磁波レーダーを用いた鉄筋探査によるあと施工アンカー削孔ロスの低減

前田建設工業株式会社 正会員 ○久保田 崇嗣 正会員 羽根田 隆 正会員 西村 麻由人

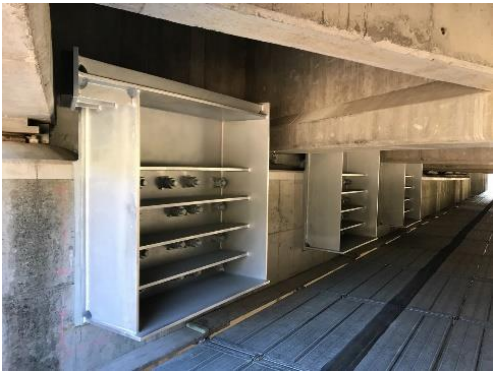
図-1 耐震補強部材設置例

本工事は、築造から約 40 年経過した高速道路の橋梁に、現在の耐震性能を担保すべく、落橋防止構造、横変位拘束構造、水平力分担構造等、耐震補強部材を設置する工事である（図-1）。施工フローとしては、まず既設躯体の現況を調査し、鉄筋探査を行う。探査結果より既設鉄筋に干渉しないと予想される箇所に削孔位置を変更し、あと施工アンカーを施工した後に耐震補強部材を取り付ける。しかし、鉄筋探査を実施しても既設鉄筋干渉によるアンカー削孔ロスが多いことが問題であった。
