湛水を考慮した大規模調整池における設計および施工

戸田建設株式会社 正会員 ○小林 竜太

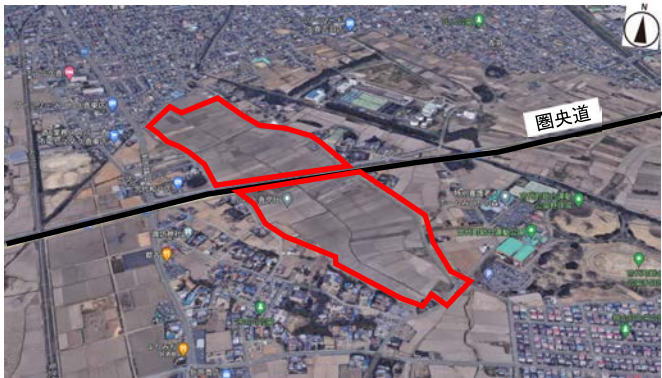
写真-1 工事箇所全体写真

当該地区の現況は、写真-1 に示すように敷地の大部分が水田であった。図-1 に示すように A, B 街区に 1.2m の盛土を行い、敷地東端にオープン方式の調整池を計画した。
