河川流量増加に伴い傾斜したニューマチックケーソン基礎の回復実績

鹿島建設(株) 正会員 ○岩佐 実 高橋幸治

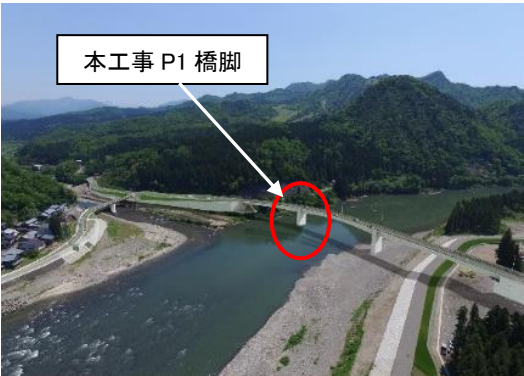
図-1 完成パース

(仮称)白川大橋下部工(P1 橋脚)工事(以下、本工事)は新潟県阿賀町において、日本海側を代表する一級河川の阿賀野川を横断して国道 49 号に直結する白川大橋の P1 橋脚(図-1)をニューマチックケーソン工法で施工するものである。2022 年 8 月 4 日の豪雨に伴う流量増加によって、河川中央に設置した仮設栈橋に大量の流木と塵芥が漂着、堆積し、同時に沈設途中のケーソン上流側の河床が洗堀を受け、ケーソン自体が大きく傾斜する事象が発生した。本稿では、その回復実績について報告する。

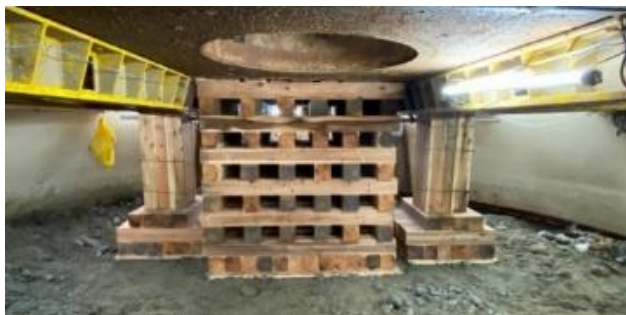
写真－4 傾き抑制木製サドルの設置状況

図－4に傾斜修正の掘削手順を示す。修正掘削で更に傾くことを抑制する目的で①木製サドルを函内の上流側に組み立てた(写真－4)。次の作業は、②ケーソンの傾斜が戻りやすいように下流側の刃口部の地盤をほぐし、③橋軸センター側から順に下流側へ掘削を行った。配慮した点は、急激に地耐力を失わないようケーソンショベルのバケット幅2つ分を空けて突くように緩める方法を選択し、傾斜計のデータを見ながら慎重に作業を進めた。この作業でケーソンの傾斜が水平に戻る傾向を見せたので、次に④掘り残していた刃口下の掘削を徐々に下流側方向に進める形で掘削を行い水平まで傾斜を戻した。修正作業はサドル組立を含め4日間で完了した。流木の撤去から傾斜復旧までの全作業は、約5か月間を要した。
