既設馬蹄形ジベル基礎上への頭付きスタッドの適用について

(株)大林組 正会員 ○梅田 悠輔, 玉田 和法, 仲田 宇史

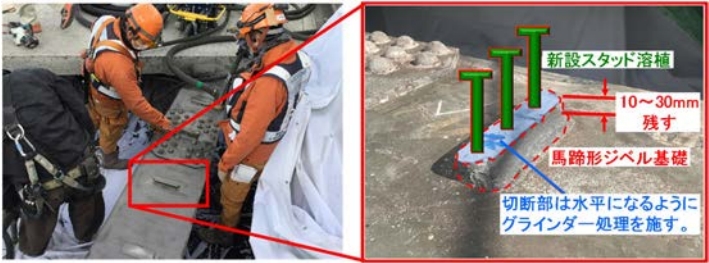
図-1 馬蹄形ジベル基礎上面へのスタッド溶植の概要

近年, 鋼桁橋の床版取替工事が頻繁に実施されるようになったが, 既設のずれ止めとして馬蹄形ジベルが設置されているケースがある. 馬蹄形ジベルは通常のスタッドより平面的に大きく, フランジ上面に強固に溶接されている事から撤去にかなりの時間を要し, 工程遅延リスクとなる. 特に, 新設スタッドと既設馬蹄形ジベルが同じ位置となる場合は, それが顕著となる. そこで馬蹄形ジベルを全て撤去するのではなく, 基礎を残置し, 上面にスタッドを溶植する事による工程遅延リスクの低減を検討した. 馬蹄形ジベル基礎上面へのスタッド溶植の概要を図-1 に示す.

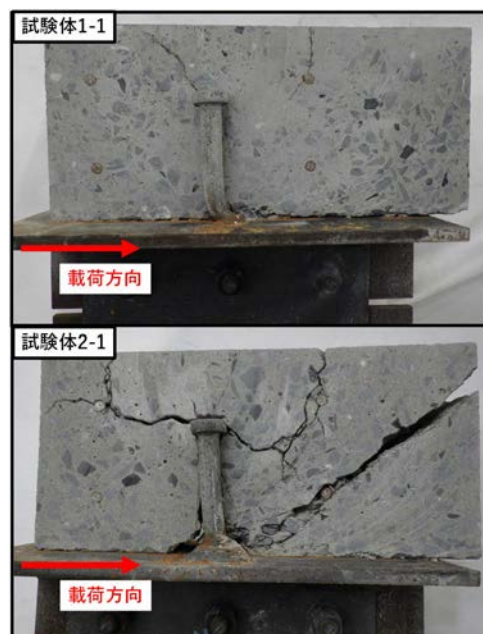
図-5 試験体切断面の比較

試験体1-1と2-1の試験後の切断面の比較を図-5に示す。1-1では頭付きスタッドの曲げ変形が大きく、コンクリートの損傷が少ない事から柔なずれ止めに近いモードである事が観察された。一方、2-1は頭付きスタッドの曲げ変形は比較的小さく、コンクリートが大きく損傷している事から剛なずれ止め構造に近い事が観察された。
