## AE 剤が使用された経年 72 年のコンクリート水路橋の耐凍害性評価

東日本旅客鉄道株式会社 正会員 ○家坂 佑希 櫻井 勇也 中垣 宏隆

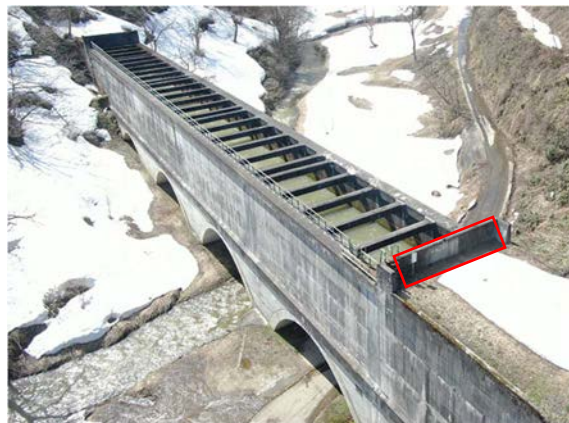
調査の対象とした水路橋は、昭和 26 年に完成した全長 90.5m、幅員 9.4m、高さ 23.0m の開渠型 4 径間連続アーチ水路橋であり、昭和 25 年に日本国内で初めて AE 剤「ビンソル」が使用された構造物として記録が残されている<sup>1)</sup>。外観検査から躯体表面にひび割れが確認され、一部では亀甲状のひび割れも確認されたことから、アルカリシリカ反応（以下、ASR）が発生している可能性が考えられた。

図-1 当該水路橋（全景、赤枠部にてコアを採取）

図-1 に示す水路橋から、コンクリートコアを採取し、以下に示す試験をした。

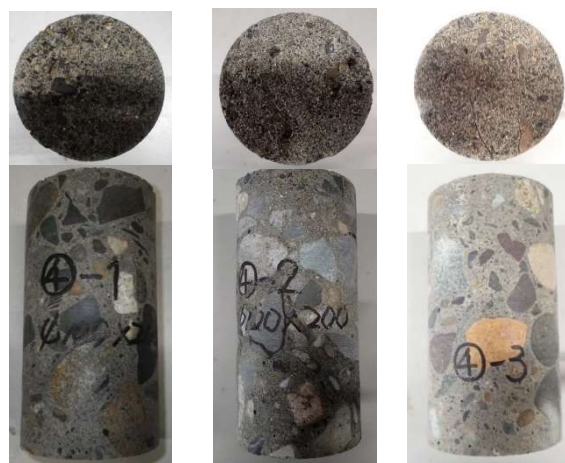
融解サイクル毎の相対動弾性係数を示す。ここで、通常は一次共鳴振動数が試験前の 60%未満となれば試験は終了するが、測定可能なサイクルまで試験を継続した。3 試料の耐久性指数の平均値は 11 となり、いずれのコアも耐凍害性があると判断される 60 に満たなかった。一方で、図-4 に相対動弾性係数が試験前の 60%未満となったサイクルの試験体の状況を示す。凍害によるスケーリングは発生せずに、ひび割れが進展して崩壊に至った様子が確認された。これは、凍結融解試験前からひび割れが生じており、そのひび割れを起点として水分が浸透凍結することにより内部までひび割れが進展したためと推察された。

図-4 試験体状況

当該水路橋は ASR によるひび割れの影響で、耐凍害抵抗性が低くなったと考えられる。また、全アルカリ量の推定値がやや多く、常に水分が供給される状況であることから、ASR による膨張は引き続き発生する可能性が考えられるため、ひび割れの進展、漏水の有無等の変状を経過観察する。ひび割れの進展が認められ、対策が必要となった場合は、水分浸入を抑制するための水路橋内面への防水工が有効と考えた。具体的には、ASR と凍害の複合劣化が起きる環境に

おけるシラン系表面含浸材による対策は効果があるとされる文献<sup>2)</sup>もあるが、水路橋内面のような常に滞水している環境では防水効果は低いと推察される為、表面被覆工法がよいと考える。
