## グラウンドアンカー頭部点検効率化に向けた新たな充填材の開発

中日本ハイウェイ・エンジニアリング東京(株) 正会員 ○菅 浩亮  
中日本ハイウェイ・エンジニアリング東京(株) 非会員 石橋 円正  
弘和産業(株) 非会員 越後 隆介  
弘和産業(株) 非会員 野口 明

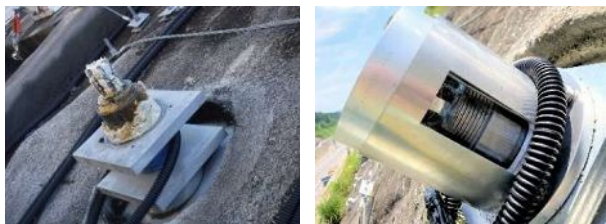
写真-1 (左) アンカーキャップ内部の変状例

写真-2 (右) 現地試験状況 (当初)

グラウンドアンカーの点検は、のり面点検に併わせて、全数を外観目視し、異常が確認された場合は、詳細調査として頭部露出調査やリフトオフ試験などが実施される。しかし、グラウンドアンカー頭部はアンカーキャップに覆われているため、外観では異常が無い場合でも、写真-1に示す様に内部では変状が生じている場合がある。この様にグラウンドアンカー点検の問題点として、外観目視では内部状況を確認できず、アンカー頭部の変状発見が遅れる可能性がある事、また、逆にアンカーキャップを全数取り外しての点検は労力が膨大となる事が挙げられる。

この問題を解決するために、当社では、内部が視認可能なアンカーキャップと防錆剤に求められている機能を併せ持つ透明なシリコーンを充填材として用いることでアンカー頭部を可視化(見える化)する取り組みを現場で試験施工した(写真-2)。

高速道路ののり面で2020年7月より試験施工を開始した。当初は写真-2に示す様に良好な視認性が確保できており、点検効率化に寄与できる状態であった。しかし、2020年9月頃から内部の白濁化が始まり、設置後半年程度で写真-3に示す様に白濁化が全体に広がり、内部の視認性が失われた。

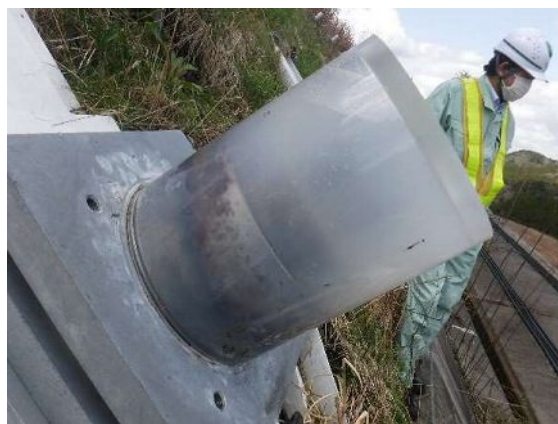
写真-3 シリコーンの白濁状況

白濁化の原因は次の通りだと推察する。今回用いたシリコーンは縮合反応型で硬化時の副生物として、水が生成され、ガス透過率が高い。このため、硬化時に生成された水がキャップ内に留まり、シリコーン内に浸透し硬化阻害により白濁化に繋がったと推察した。

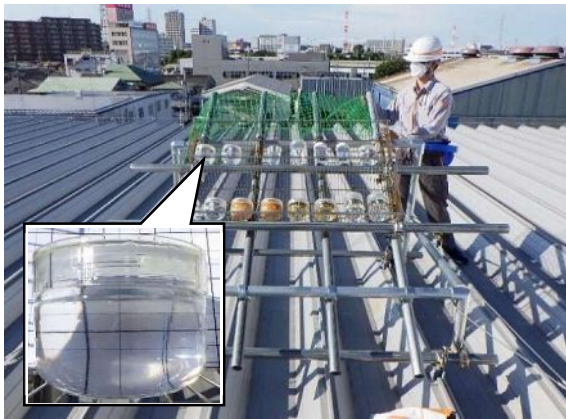
写真-4 屋外暴露試験実施状況

上記推察を立証するために、屋外での暴露試験を写真-4の通り実施した。テストパターンは水分、空隙、アンカー部材等の有無とした。暴露試験は(財)日本ワザリングテストセンターが発行している「大気暴露試験ハンドブック」に則り、一般的な暴露試験場として適する当社研修施設屋上に架台を設置して実施した。

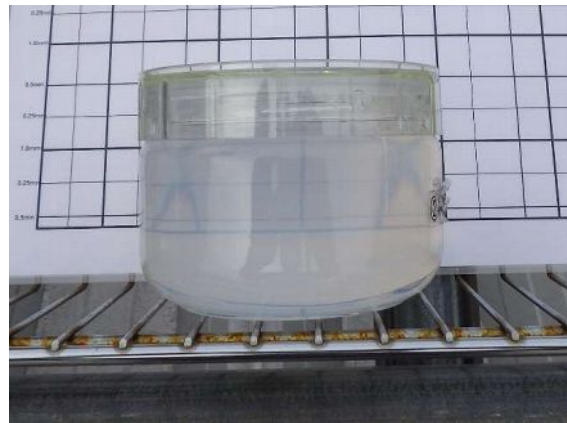
写真-6 暴露試験開始半年後(2023年1月)

写真-5に暴露試験開始当初(2022年7月)、写真-6に暴露試験開始半年後(2023年1月)の供試体の状況写真を示す。試験施工と同様に時間の経過で透明だったシリコンが白濁化していることが分かる。一方、写真-7にはコップで型取りしたシリコンを大きさに余裕がある容器に入れて空隙がある状態の供試体は、半年を経過しても白濁化していない事が分かる。このことから、3章の推察の通り、硬化時の生成水がシリコン内に浸透し硬化阻害することで、適切に化学反応せず、白濁化に至ることが分かった。これにより、頭部見える化にはシリコン硬化時の水分がシリコン内に吸水されない構造が必要であると要件定義できた。
