## 電磁波レーダの最大反射波解析を利用した上層路盤の土砂化評価について

西日本高速道路エンジニアリング中国(株) 会員 ○高砂 圭司, 浜田 剛  
(株)土木管理総合試験所 会員 竹元 大, 垂水 稔

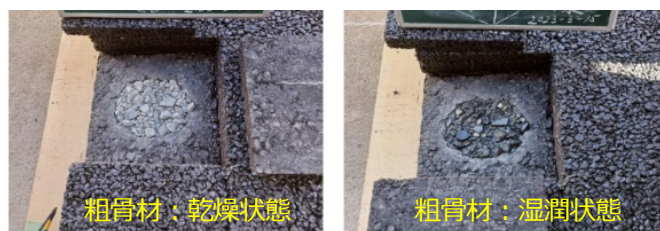
写真-2【層間土砂化モデル】

層間の土砂化は、写真-2のように3層目(As 安)の層の上部に隙間を30mm作成し、粗骨材を挟んだ。
