## 画像を用いたマーカー検知によるボーリングマシンの自動停止機構の開発

安藤ハザマ 正会員 ○石濱 裕幸  
 安藤ハザマ 正会員 千野 雅紀  
 安藤ハザマ 山岸 稔

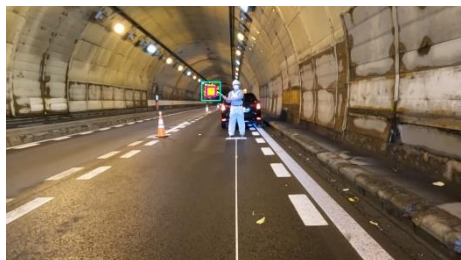
図-2 マーカー検知結果

マーカー検知実験の結果を図-2 に示す．検知するマーカーの色を設定してマスク処理を行い，パーティクルフィルタによるトラッキングが問題なく行えることを確認した．実トンネルにおいては緑色，模擬トンネルでは桃色のマーカーで検知が可能であった．壁面や照明の違いから，トンネルによって検知可能なマーカーの色に違いが出た．たとえば，図-3 に示すように，実トンネルで黄色のマーカーを使用した場合，坑内照明と色味が似ていることからマーカー検知が失敗することがあった．ズームを用いない場合，150 mm のマーカーで 50 m まで，ズームを用いた場合，70 mm のマーカーで 50 m までの距離で検知可能であった．

緑マーカーのパーティクルフィルタによる物体追跡

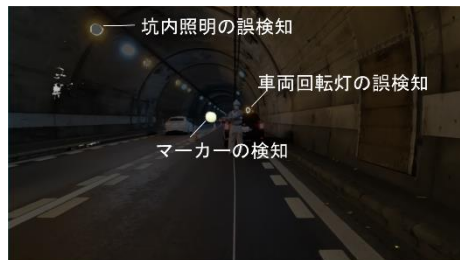
図-3 マーカー検知失敗例

黄マーカーのマスク処理失敗
