通電発熱塗料を用いた発熱シートの適用事例 ー鋼製屋外階段の融雪ー

佐藤工業 正会員 ○前田 幸男 正会員 伴 享  
佐藤工業 佐々木 拓 内藤 和弘  
メイジ 青沼 美鶴 武山 英治

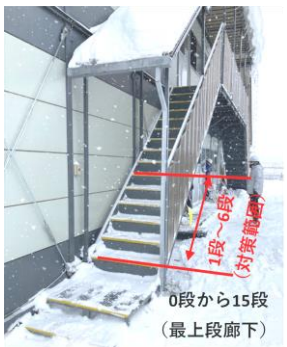
図-1 ヒーター設置・計測および対策前の階段状況

蹴込板背面にスタイロフォームを貼り、階段下面を側桁に沿って合板 ( $t=12\text{ mm}$  コンパネ) で覆いヒーター階段下方の断熱を図ることとした (図-1)。

改良対策として、温度 SW を動作温度の高いものに交換することが考えられたが、同じヒーターを使用することとしたため交換は行わず、シート密閉内部の温度上昇が著しい箇所から遮水シート被覆の外側に温度 SW を移設し、動作頻度の低減を図った。また、運用対象の階段は蹴込板がある構造であったため、融雪面以外への放熱を低減させる断熱手段として、ヒーター対策部範囲の

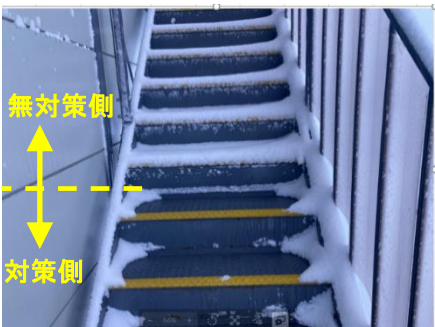
図-2 融雪状況の改良前(右)後(左)の比較

青森事例 2023. 1. 31 7:00 撮影  
弘前記録<sup>4)</sup> 気温:-4.7℃  
6 時間積雪\*:7cm  
屋根:有, 手摺横板:有, 蹴込板:有  
\*撮影前 6 時間の累計降雪量

宮城事例 2022. 2. 21 7:00 撮影  
古川記録<sup>4)</sup> 気温:-4.2℃  
6 時間積雪量\*:4cm  
屋根:有, 手摺横板:無, 蹴込板:無

改良前後の比較として、青森と宮城の融雪状況を図-2に示す。両事例とも、使用ヒーター、運転条件（踏面寸法、電力密度  $400\text{W}/\text{m}^2$ ）は同じで、階段構造（蹴込板の有無、手摺横板の有無）、気象条件（降雪量、気温、風向風速に伴う階段部への吹込み量）などの条件が異なる。降雪量が多く気温が低い条件下の青森事例の方が、融雪状況が優れていると判断されたことから、今回の改良の有効性が認められた。
