SfM 多視点ステレオ写真測量を活用した分岐器検査の検討

鉄道総合技術研究所      正会員    〇杉山   祐耶

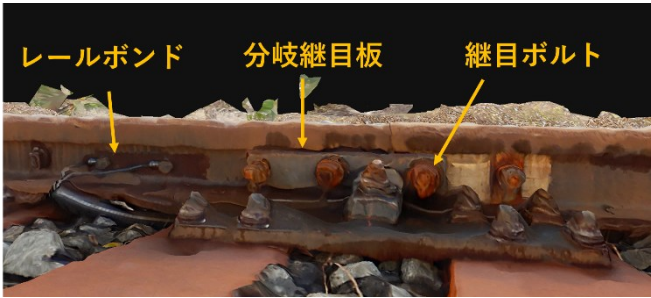
図2にSfMにより作成された継目箇所（スリット）の3次元モデルを示す。3次元モデルから分岐継目板、各種ボルト、レールボンドの取り付け状態を確認することができる。図2は、ある1視点から3次元モデルを確認した結果であるが、色々な角度から状態を確認できることで位置関係を把握することが可能である。

図2 継目箇所の3次元モデル例

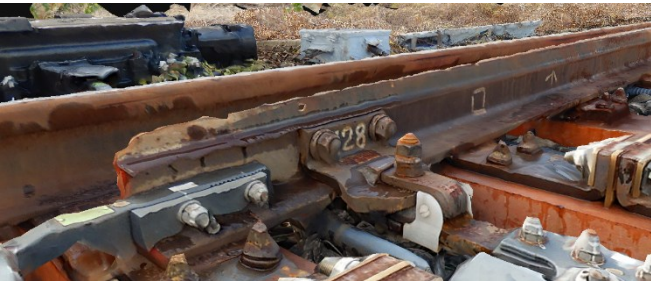
図3にSfMにより作成されたトングレールの3次元モデルを示す。今回は、トングレールの形状が正確に再現できず、ゆがみが生じている箇所があり、状態を正確に把握することは困難であった。分岐器の周りから撮影を行ったため、レール長手方向の撮影した画像がなく、軌間内側の画像が少なくなったためであると考えられる。

図3 トングレールの3次元モデル例

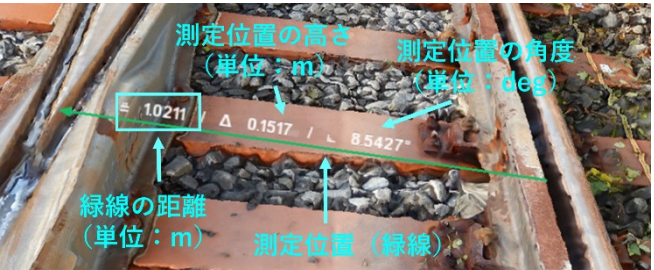
図4にSfMにより作成された3次元モデル上での寸法測定例を、表2にSfMにより作成された3次元モデルから測定した各測定値と計測した実測値を示す。測定結果については、最大10mmの誤差が生じ、検査に適

用するには精度が不足していると考えられる。上述のように、本検討においては、分岐器の周りから撮影を行ったため、軌間内側の画像が少なく十分な精度で3次元復元できていない可能性がある。精度を向上させるためには、軌間内側を撮影した画像の枚数を増やすことと、対象物により近接に撮影することが考えられる。

図4 3次元モデル上の寸法測定例（バックゲージ）
