PC まくらぎの埋込栓耐荷力に関する基礎的検討

鉄道総研 正会員 ○箕浦慎太郎  
鉄道総研 正会員 渡辺 勉  
JR 西日本 正会員 吉川 秀平

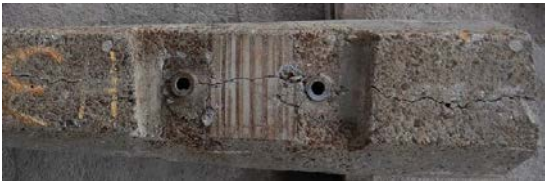
図 1 縦ひび割れの生じた PC まくらぎの例

1. はじめに PC まくらぎは木まくらぎと比較して高い耐久性を有するが、近年では経年 50 年を超えるものも増加していることから、既設 PC まくらぎの実態調査や交換基準に関する検討が進められている<sup>1)</sup>。新幹線用の PC まくらぎの一部では、図 1 に示すような PC まくらぎ長手方向のひび割れ(縦ひび割れ)が生じたものが散見されており、そのような PC まくらぎでは埋込栓の耐荷力低下が懸念される<sup>2)</sup>。そこで本研究では、埋込栓の耐荷力低下のメカニズム解明のための基礎検討として、締結ボルトに作用する軸力の実態及びインパクトレンチによる繰返し締結の影響に関する調査を実施した。

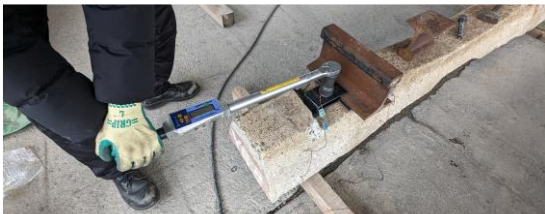
図 2 試験の様子

2. 調査方法 図 2 に試験の様子を、表 1 に対象とした PC まくらぎと試験内容を示す。締結トルクと軸力の関係を把握するため、トルクレンチ及びインパクトレンチ(マキタ TW1001D)を用いた締結時のボルト軸力測定を実施した。試験時には、図 2 に示すように、短いレール(60kg レール)を用いて通常の使用状態と同様に締結装置を組み立て、試験対象のボルトと反対側のボルトを規定トルク(120Nm)程度となるように締結した後、各試験を実施した。ボルトには事前に塗油を行った。ボルト軸力は、ひずみゲージを埋め込んだ締結ボルトを使用して測定した。トルクレンチを用いた試験では、目標トルクで締結した際の最大軸力と、トルクレンチを取り外して 20 秒程度経過後の軸力を記録した。インパクトレンチを用いた試験では、締結時の軸力測定と、インパクトレンチにより締結・緩解を繰り返すことで埋込栓が破壊に至るまでの状況を確認する繰返し締結試験を実施した。締結時間はいずれの試験も 10 秒間とした。

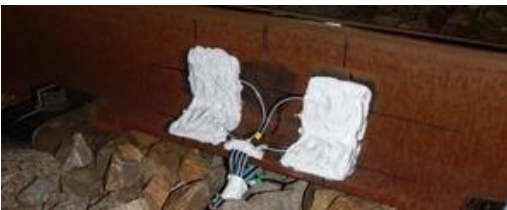
図 4 輪重横圧ゲージ設置状況

図 3 に新幹線の営業線でのボルト軸力測定の対象現場を、図 4 に輪重横圧ゲージの設置状況を示す。営業線でのボルト軸力の実態調査として、曲線区間(曲線半径 4000m、カント 180mm)に敷設された 4 本の PC まくらぎ(3H)を対象とした現地試験を実施した。調査では、軸力測定用ボルトを使用した列車通過時の軸力測定と、輪重横圧ゲージによる輪重測定を実施した。

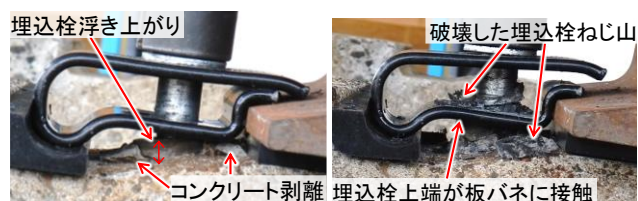
図 7 埋込栓破壊の状況

図 7 に破壊に至った埋込栓の状況を示す。埋込栓の破壊は、まず埋込栓付近の上面のコンクリートが剥離し埋込栓が徐々に浮き上がる。そして、埋込栓上端が締結装置の板バネの下面と接触すると、埋込栓のねじ山のみで荷重を受けようになり、最終的にねじ山破壊に至ったと考えられる。
