## ピロディンを用いた木まくらぎの腐朽評価に対する検討

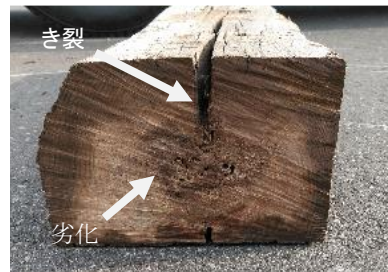
図-1 き裂による腐朽

現在、JR 貨物が所有するまくらぎ全体の 50.2%となる 146 万本が木まくらぎであり、木まくらぎの管理は分岐器区間を含め重要である。木まくらぎの耐久性を高めるために防腐剤を外側から浸透させ防腐剤の層ができるが、これが届かない内部に犬くぎ穴やき裂が到達した場合、ここに雨水や腐朽菌が入り込むことにより、局所的な腐朽が進むと想定される（図-1）。このような局所的な腐朽について、き裂が生じたまくらぎを切断して確認したところ、まくらぎ断面形状を維持しているが変色等の一部劣化がみられるケース（図-1）と、まくらぎ外周部は形状を維持しているが、まくらぎ内部が空洞化しているケース（図-2）があることが確認できた。

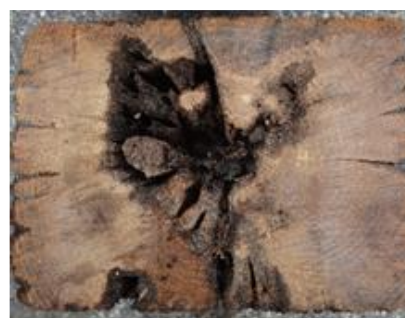
図-2 腐朽による空洞化

分類された「健全」、「不良A」、「不良B」の各腐朽状態のレベルに対し、ピロディン値の度数分布を求めた。ここでは各レベルの違いをより明確にするために各度数をそのレベルの総数で除した度数比により度数分布を示す。またピロディン値が40mm以上ではピークカットされるため、これらの比較では平均値を用いず、小さい順から求めた中央値を使用することとした。これによりピロディン値が40mm以上の分布の影響を受けずに評価が可能となる。「健全」におけるピロディン値の分布を図-6に示す。この図からピロディン値40mm以上はなく、中央値は24であった。次に「不良A」におけるピロディン値の分布（図-7）では40mmの値が度数比で8%見られるが、中央値は23mmで「健全」とほぼ同じ値であった。ここでき裂などによる材質の変質はピロディン値40mmと評価されている。一方、「不良A」の中央値は23mmであったことから40mmとなった範囲は限定的で、き裂が発生している近傍以外は健全と判断できる。最後に「不良B」では表面の外観から内部の空洞化（図-2）は判明しないが、ピロディン値の分布（図-8）では40mm以上の値が度数比で62%であり、中央値は40mmであった。これは「健全」と、「不良A」とは異なる分布を示している。

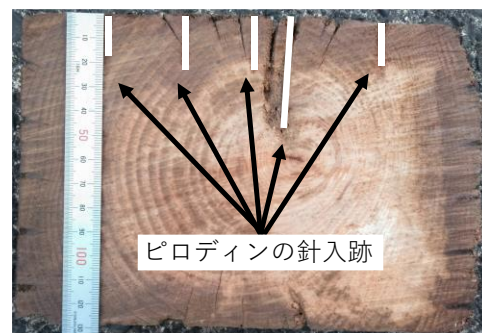
図-5 まくらぎ切断面

ピロディンの載荷試験では、札幌貨物ターミナル駅構内の直近のまくらぎ交換によりてっ去した木まくらぎの中で外観から健全と判断したものを2本、不良と判断されたものを4本の合計6本を使用した。レール締結部付近の空洞化の状態を確認するためそれぞれのまくらぎで左右の端から65cm程度切り出し、全体で12個の供試体とした。図-4に示すように横断方向に左右の犬くぎ跡から2cm外側とその外側の距離5cm及び切り出し面からの距離5cmの5か所の横断方向の位置で、載荷位置はそれぞれの横断方向に4cm間隔の5個とした。この位置でピロディンによる5回の連続載荷からピロディン値を求めた（データ数300個）。次に各横断方向で載荷位置に沿ってまくらぎを切断し（図-5）、断面の形状からこれらのデータを腐朽状態のレベル（「健全」、「不良A」、「不良B」）の3区分に分類した。この結果は健全:100個、不良A:145個、不良B:55個であった。
