## 断面修復した軌道スラブの締結部に対する水平載荷試験

(公財) 鉄道総合技術研究所 正会員 ○北条優、高橋貴蔵、高橋成汰

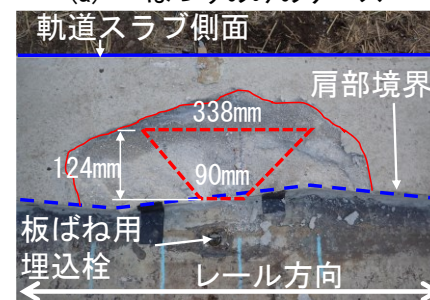
図 6 水平荷重試験後の断面修復部

図 5 に水平載荷試験で得られた荷重と載荷治具の載荷方向変位の関係を示す。はつり面の状態にかかわらず、載荷荷重は設計荷重 77.9kN<sup>1)</sup>以上となり、十分な耐力を有していることを確認した。1 締結装置あたりに作用する設計横圧は 10.2kN<sup>1)</sup>であり、その際の載荷治具の載荷方向変位は 0.3mm と微小であった。載荷試験後の肩部の状況を図 6 に示す。はつり面を断面修復した肩部では、120kN の水平載荷試験で変形している様子は確認されなかった。また、破壊するまで載荷を継続した「はつり後に溝を設けたケース」の肩部では、破壊面が確認され、その面積は  $(90+338) \times 124/2 = 26536\text{mm}^2$  以上となった。破壊面は PCM とコンクリートの界面（はつり面）ではなく、PCM 内に形成されていた。なお、はつり後に溝を加工した側の載荷方向変位の方が大きい傾向にあったのは、載荷治具と肩部の間に挿

(a) はつりのみのケース

(b) はつり後に溝を設けたケース

また、1 締結装置あたりに作用する横圧を 10.2kN<sup>1)</sup>とした場合、図 6 に示した破壊面の面積を用いてせん断応力度を算出すると 0.38N/mm<sup>2</sup> (=10.2kN×1000/26536mm<sup>2</sup>) となる。したがって、はつり後に溝加工した面のせん断付着強度（繰返荷重と促進膨張の影響を考慮）1.06N/mm<sup>2</sup> のみがせん断付着応力 0.38N/mm<sup>2</sup> を満足する結果となった。
