線路に挟まれた作業環境下での点検架台撤去作業について

1. 工事概要

本工事は、網干総合車両所宮原支所野洲派出所（以下、野洲電車区）19#・20#線間において、車両内の汚物抜取を目的とした汚物抜取装置（汚物抜取ピット）の新設に伴い支障する既設屋根上点検台の一部撤去を行うものである（図-1）。

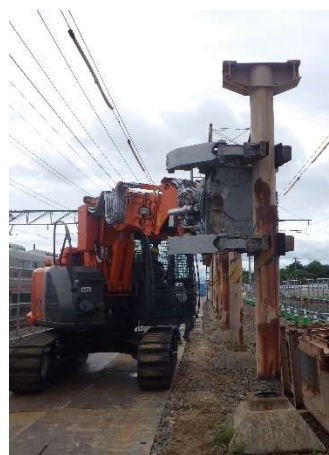
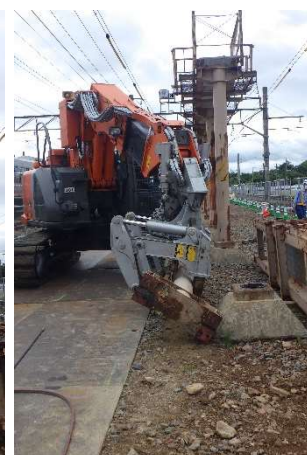
写真-4 円柱撤去

1. 空頭に制限がある。
2. 連続して、撤去物がある。
3. 円柱形の撤去物がある。
