## 狭隘部における架道橋橋脚の耐震補強工事の施工事例について

東日本旅客鉄道(株) 正会員 ○齊藤 洋平  
東日本旅客鉄道(株) 津曲 淳三郎

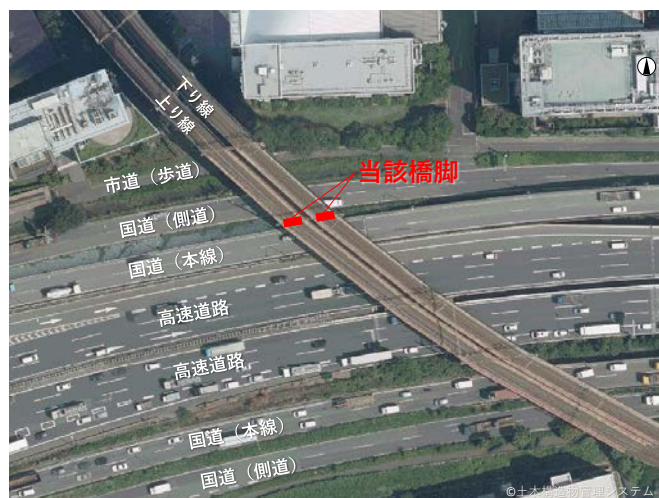
図-1 施工位置図

本稿で対象とした架道橋（以下、当該架道橋という）は、図-1 に示すように国道と国道の側道に挟まれた狭隘な場所に位置し、橋脚と国道のガードレールや橋台地覆高欄部分などが近接している。そのため RC 巻き耐震補強工事を行うには作業スペースの確保や支障する部分の施工、道路への影響などが懸念された。さらに交通量が多く交通規制可能な時間も限られるなど厳しい条件の下での施工となった。本報告では当該架道橋の計画から施工完了に至るまでの課題及び対策検討につ

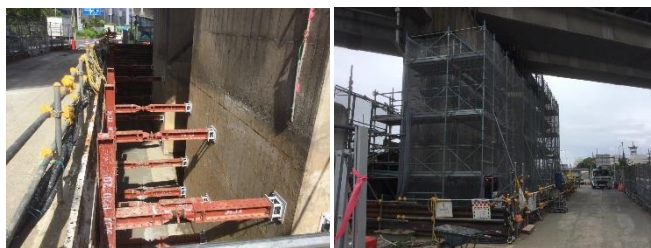
写真-8 掘削土留施工状況

耐震補強工事の施工は側道側は常設作業帯による日中の掘削、国道側は夜間通行止めによる交通規制で路面覆工を設置しての掘削作業となった。立坑掘削時には深礎防護部の地山の強化及び遮水を目的として、薬液注入工、JSG 工法、CCP 工法を施工した。また、本線の土留工法として柱列式連続壁を施工しライナープレート、土留支保工を設置して掘削を行った(写真-8)。掘削完了後、国道本線部を除く範囲に足場を設置しアンカー、鉄筋組立の施工を行った(写真-9)。鉄筋・型枠組立完了後にコンクリート打設を行い耐震補強として橋脚を 200 mm 拡張した。

耐震補強完了後に土留支保工等を取り外し、埋戻しを行った。覆工杭・柱列式連続壁は影響範囲を考慮し舗装天端より-2.0mの位置で切断撤去を行いライナープレートは全て撤去した。また埋戻しの際は流動化処理土を使用し国道及び側道への影響が無いよう施工を進めた。
