## 大型土のう袋輸送時における漏えい防止対策の取組み事例

鹿島建設(株) 正会員 ○岩本晃敏 村木 孝 石井大介 田中真弓 佐藤 毅

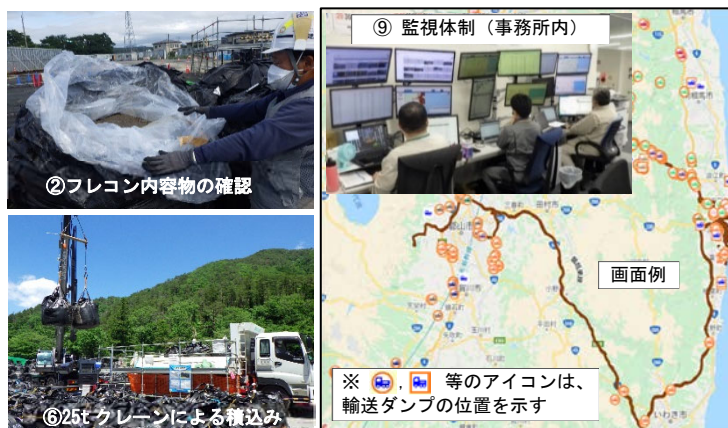
写真-1 輸送工事の主な作業状況

（左上：内容物確認、左下：ダンプ積み込み、右：輸送監視）

輸送ダンプに対する対策は重要である。ひとたび輸送ダンプが仮置場を出発すれば、輸送途中のフレコンの直近には運転手しかいない。したがって、出発前に輸送ダンプからの逸水防止対策に工夫を凝らした。図－3および写真－4にその内容を示す。設備面の対策として、輸送時にフレコンが移動したり転倒したりしないこと、また仮にフレコンから土壌等がこぼれ出たとしても荷台から外部への漏えいを防止することができる仕組みとした。作業手順としては、①シート類の損傷有無の点検、②ラッシングベルトによるフレコン固縛状態の点検、③逸水防止シートで覆い、④ラッシングベルトによる胴巻きを行い露出がないかの点検、⑤コボレーンによるフレコン固定状態の点検、⑥ダンプシートの覆いの点検などを点検フローと定め全車両に対して実施した。また、写真－1に示すように、輸送ダンプ全車にはGNSSを搭載し事務所での監視が可能な体制を構築しており、輸送ダンプの動向をリアルタイムに把握できた。これにより不慮の事故が発生した際の速やかな初動対応に備えられた。

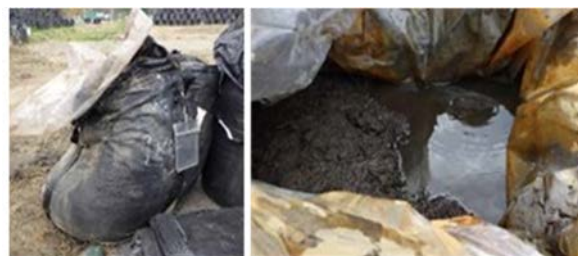
写真-2 変形し自立できないフレコン（左）

高含水土壌の場合、写真-2に示すように、フレコンが自立できずに転倒し土壌や水分が漏えいする危険がある。このような高含水土フレコンは輸送前に改質処理を施す必要がある。フレコン内の浮き水を汲み取りしたり、吸水パッドの投入によって水分の除去を行ったりする手法は簡易ではあるが、土粒子間に水分が残り輸送時の振動により土壌の液状化が発生しフレコンの転倒、土壌や水分漏えいのおそれがある。また、フレコン内から土壌をバケツ等の別の容器に移し替え、高吸水性樹脂を投入しバックホウによる混合攪拌を行う方法は、確実な改良ができる一方で、狭い仮置場内において重機や設備が大掛かりとなり作業効率が悪くなり、工程遅延や損益悪化につながる。

フレコンの内部は高含水土壌（右）
