## 簡易センシングを用いた鋼管矢板基礎継手の嵌合確認に関する現場実験

五洋建設 正会員 ○田中 智宏, 池野 勝哉, 奥田 一弘, 石塚 新太

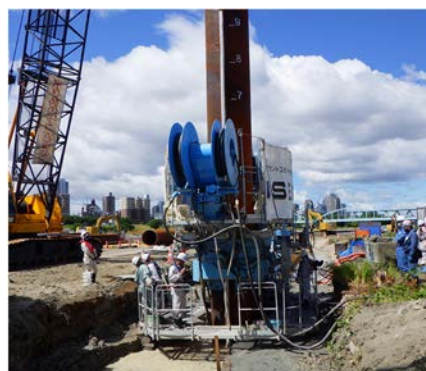
写真-3 後行鋼管矢板打設

現場実験の対象となった鋼管矢板は $\phi 1,200 \times t14 \times L24,000$  mmで、継手形状はP-T形である。鋼管矢板は2本継ぎで、嵌合センシングは2深度に設置し試行した。下部センシングは矢板先端より上方1.0 mの深度に設置した。上部センシングは、鋼管矢板の継ぎ部にて継手管も含め溶接が行われることを考慮し、継ぎ部から上方1.5 mの深度に設置した。写真-1～写真-3に実験状況を示す。図-3に示す土質柱状図より深度7.6 m～12.9 mにはN値20前後の砂礫層が分布し、その上下の地層にも礫が混在している。嵌合センシングの検知線の導通状態の変化は、地上部において写真-4に示す検知装置でモニタリングした。実験の結果、上部センシングについては図-3に示すように後行鋼管矢板を11.65 m打設し、その設置深度に至ると検知装置にて検知線の状態変化を検知した。鋼管矢板の打設に伴い検知線は切断され、継手が嵌合されたと判断できた。一方、下部センシングについては継手嵌合による検知線の状態変化を捉えることができなかった。鋼管矢板打設時における礫の接触や、N値30以上の硬質な地盤の貫入抵抗により検知線が損傷を受けたことが原因と推測された。

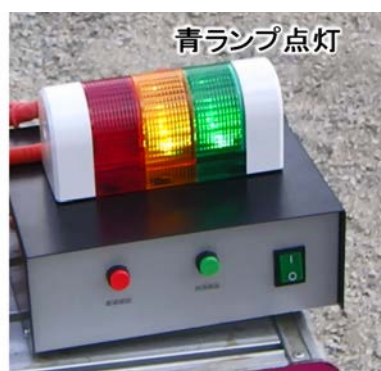
写真-4 継手嵌合検知装置
